ОПЫТ СОХРАНЕНИЯ КУЛЬТУРНОГО НАСЛЕДИЯ: ПРОБЛЕМЫ РЕСТАВРАЦИИ КАМНЯ

Сборник материалов
международной научно-практической конференции
ГМЗ «Петергоф», 17–19 сентября 2014 г.

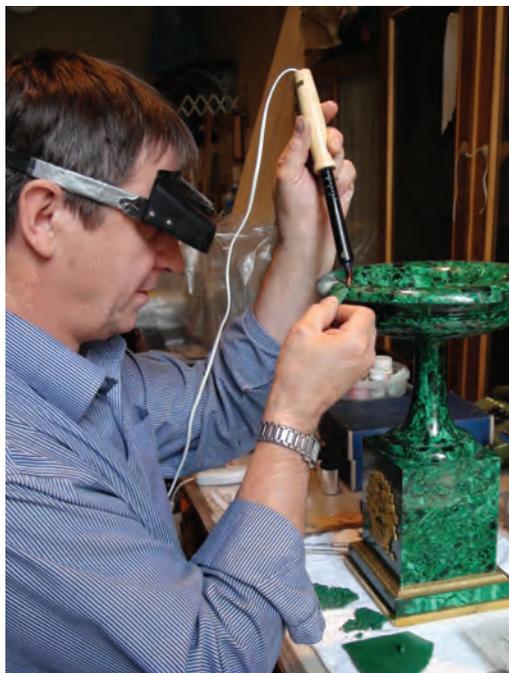
Илл. 1. Ваза Медичи. 1840-е гг. Петергофская гранильная мануфактура. Инв. № Э. 2642. Фрагмент в процессе реставрации. Подбор малахита для восполнения утрат фрагментов мозаичного набора

Fig. 1. Vaso Medici. Anni 1840. N.d'inventario E.2642. Selezione di malachite per integrazione delle lacune del commesso

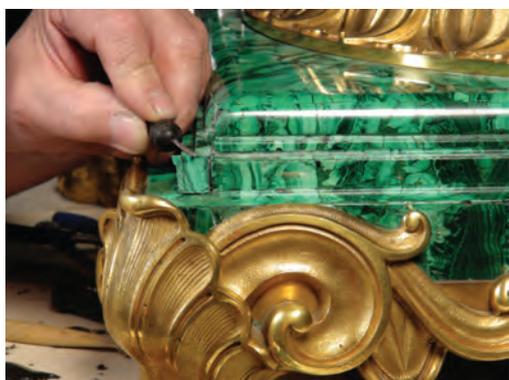
Илл. 2. Процесс заполнения стыковочных швов крошкой малахита со смесью натуральных смол. Реставратор А.А. Андроханов за работой

Fig. 2. Riempimento dei giunti con polvere di malachite in miscela con resine naturali. Restauratore A.A. Androkhanov all'opera

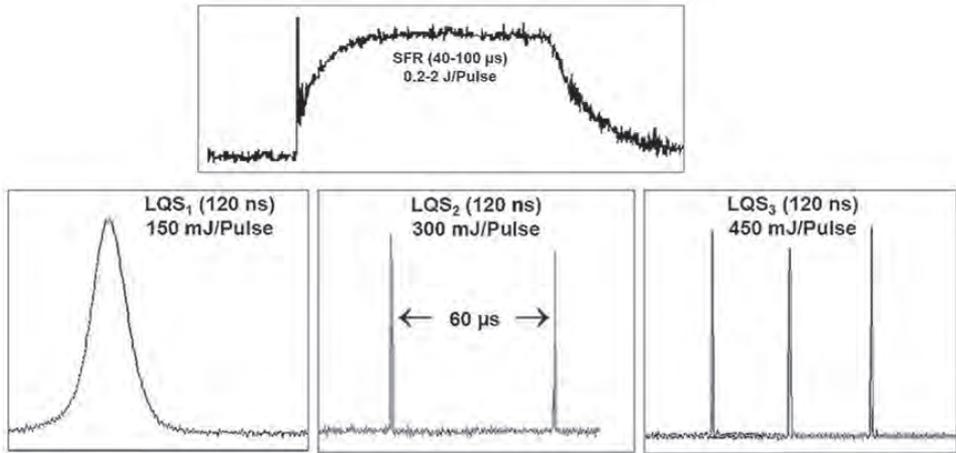
Илл. 4. Формы импульса режимов Short Free Running SFR (наверху) и Long Q-switched LQS (внизу) с соответствующей энергией импульса. Для режима LQS приведены также возможные два (LQS₂) и три импульса (LQS₃)

Fig. 4. Forme di impulso dei regimi Short Free Running SFR (in alto) e Long Q-switched LQS (in basso) con le relative energie per impulso. Per la modalità LQS sono riportati anche i due (LQS₂) ed i tre impulsi (LQS₃) ottenibili

La possibilità di avere questi due regimi temporali disponibili nello stesso dispositivo aumenta il potenziale di successo per i trattamenti di ablazione laser. Gli impulsi SFR, che sfruttano la dinamica di vaporizzazione lenta, di solito sono la scelta migliore per la pulitura delle superfici in pietra e per le dorature ad olio. Il regime LQS, dall'altro lato, è in grado di rimuovere in modo sicuro incrostazioni e scialbature da pitture murali ed è indicato per la pulitura di dorature a fuoco e metalli in generale. Per quanto riguarda la pulitura di dipinti murali, è stato dimostrato (S. Siano, 2007) che, in molti casi, le combinazioni dei due regimi temporali è in grado di ridurre al minimo gli effetti collaterali e di portare ad un risultato finale ottimale. Chiari esempi di questo uso combinato dei due regimi sono nel restauro dei dipinti murali nel complesso di Santa Maria della Scala a Siena (S. Siano, 2007), nella Cattedrale di Santa Croce a Firenze, nel Castello di Quart in Aosta (S. Siano, 2008) ed in alcune catacombe a Roma (S. Siano, 2010) (ved. inserto, fig. 5).

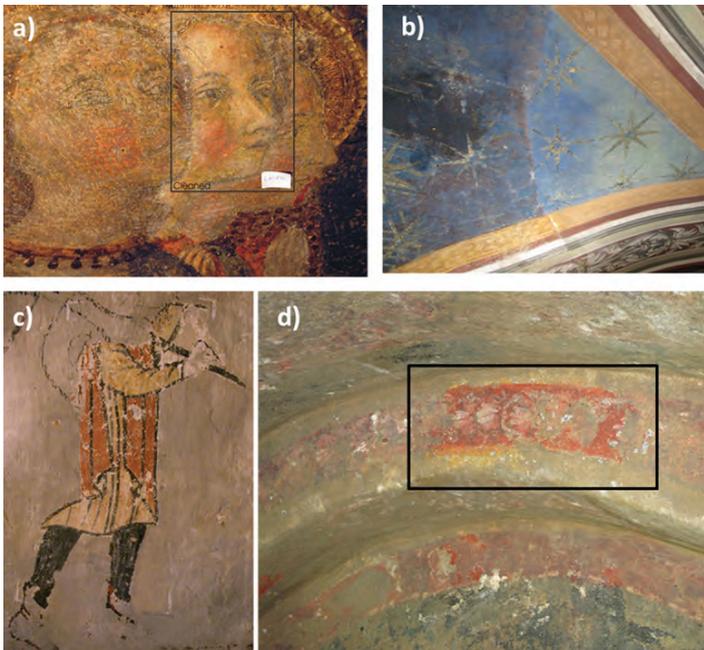
Илл. 5. Примеры очистки фрески благодаря режимам SFR и LQS: a) комплекс Санта Мария делла Скала в Сиене; b) собор Санта-Кроче во Флоренции; c) замок Кварт в Аоста; d) катакомбы Санта-Текла в Риме

Fig. 5. Esempi di pulitura di dipinti murali tramite le modalità SFR e LQS: a) complesso di Santa Maria della Scala in Siena; b) cattedrale di Santa Croce a Firenze; c) castello di Quart in Aosta; d) catacombe di Santa Tecla a Roma

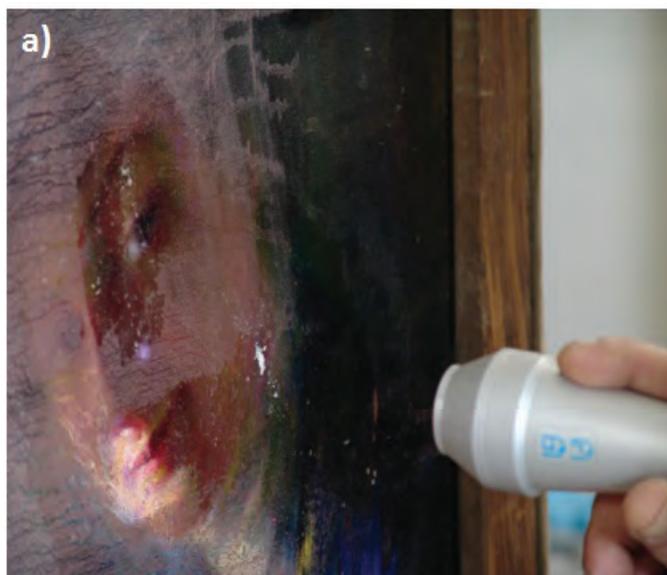
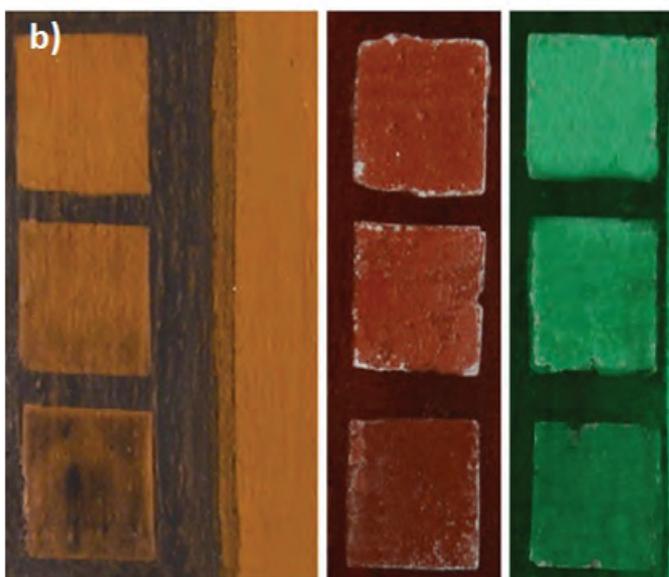
Илл. 6. Примеры очистки картины на холсте: а) удаление излишней краски с портрета женщины работы Джакомо Балла (1910) при помощи лазера LQS. Реставратор: А. Павиа (Pavia Restauro, Рим, Италия); б) свидетельства постепенного удаления с подготовленных в лаборатории образцов темного слоя с поверхности желтой охры и потемневшей смолы с поверхности красной охры, а также яичной темперы с поверхности малахита при помощи лазера LQS (С. Сиано, 2012)

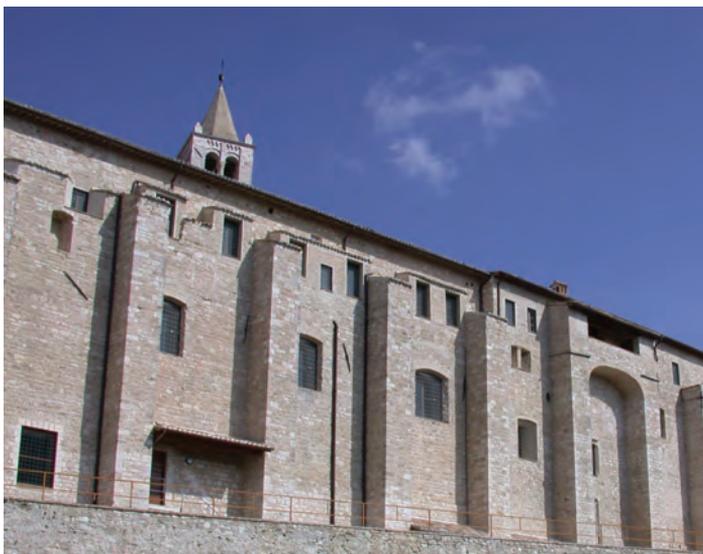
Илл. 12. Фасад монастыря со стороны возвышенности с большими каменными контрфорсами
Fig. 12. Facciata del monastero verso la valle, caratterizzata dalla presenza dei grandi contrafforti in pietra

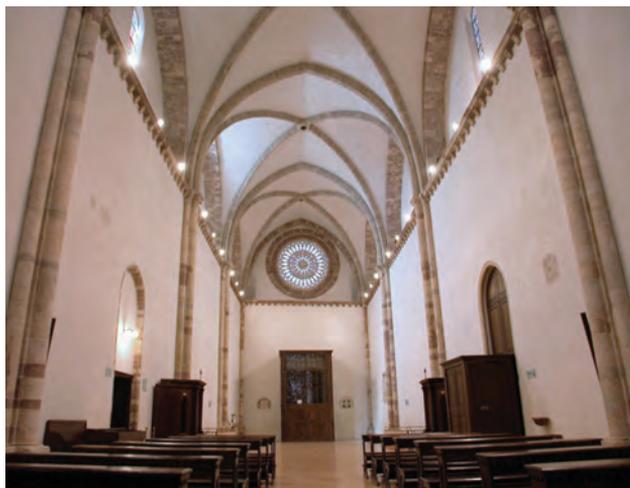
Илл. 13. Внутренний вид базилики после реставрации с системой каменных крестово-реберных сводов
Fig. 13. Interno della Basilica dopo il restauro, con il sistema delle costolature in pietra

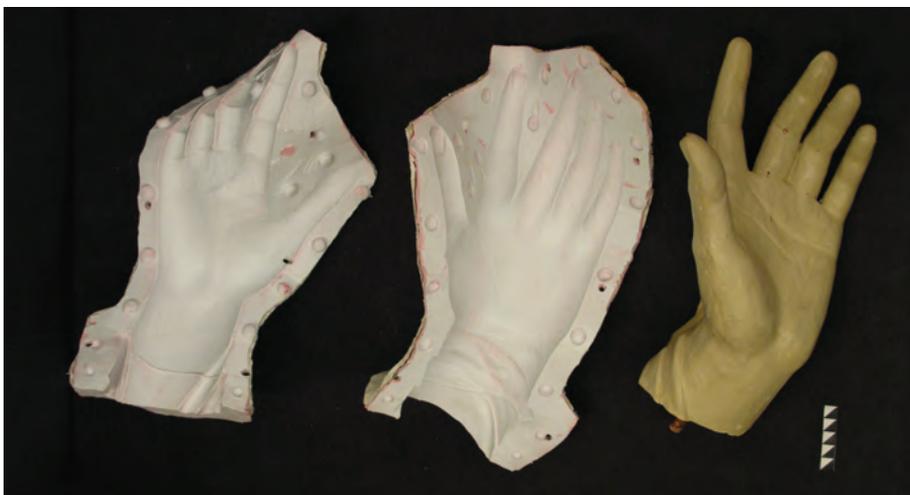
Илл. 18. Разъемная силиконовая форма и пластилиновая модель кисти левой руки
Fig. 18. Stampo scomponibile di silicone e modello della mano sinistra in plastilina

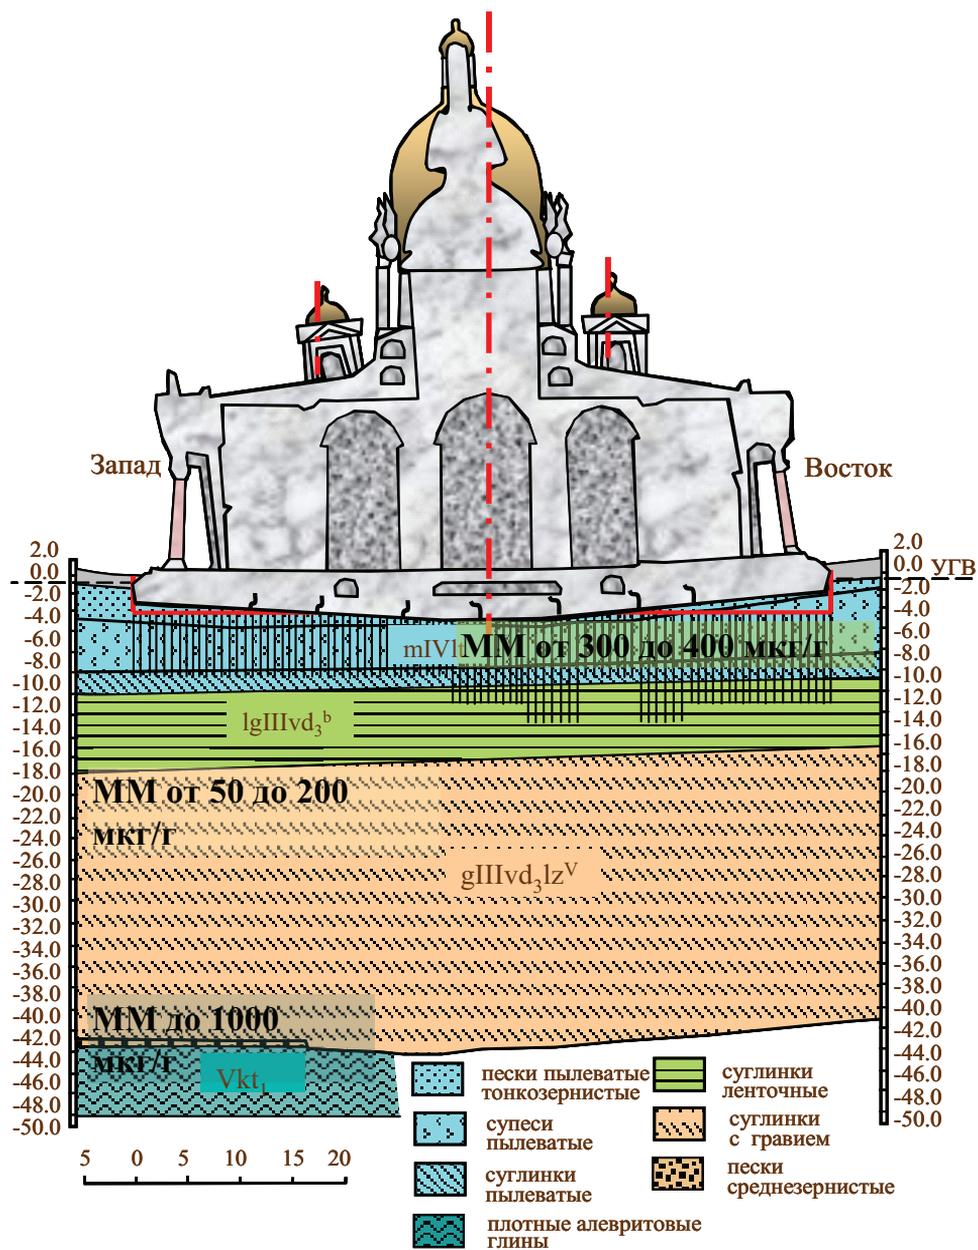
Илл. 21. Инженерно-геологический разрез основания Исаакиевского собора
 Fig. 21. Profilo geotecnico del sottofondo della Cattedrale di Sant'Isacco

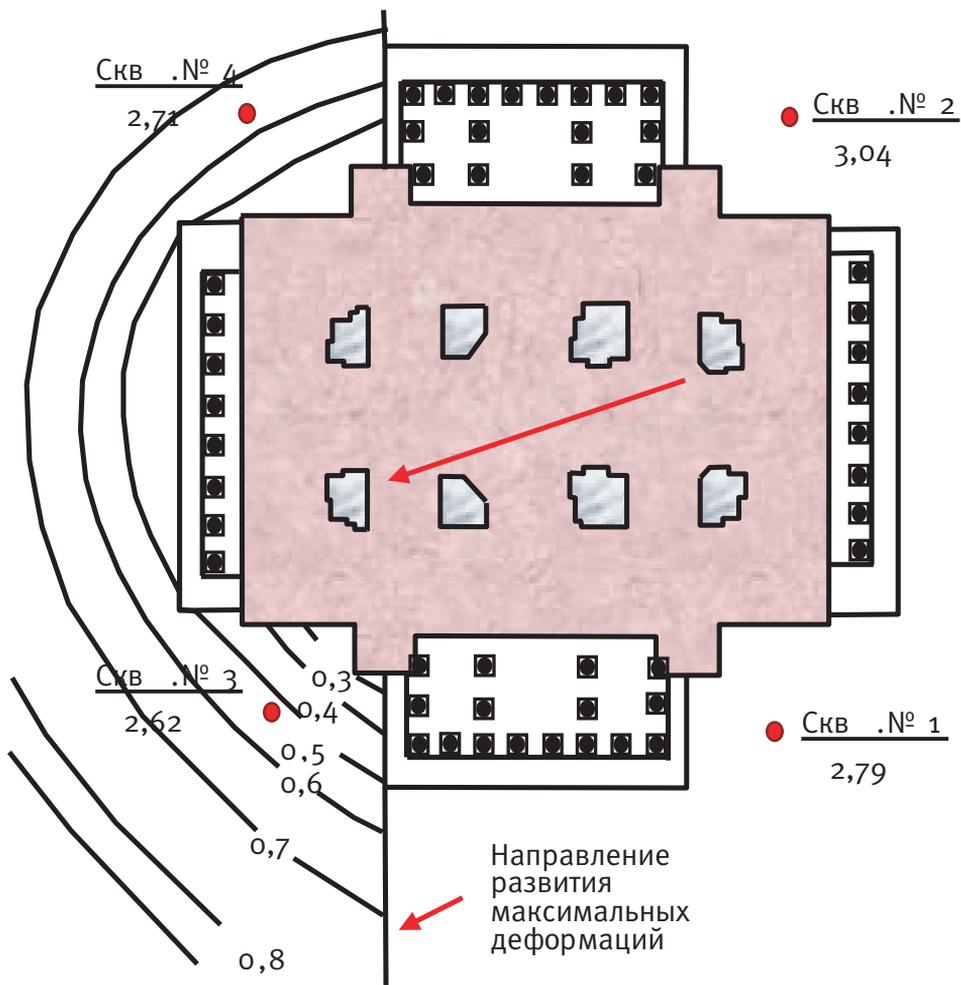
Илл. 22. Характер развития деформаций выпора в зоне влияния Исаакиевского собора
 Fig. 22. Sviluppo delle deformazioni a causa di perdita della capacità portante del terreno
 nella zona di influenza della Cattedrale di Sant'Isacco

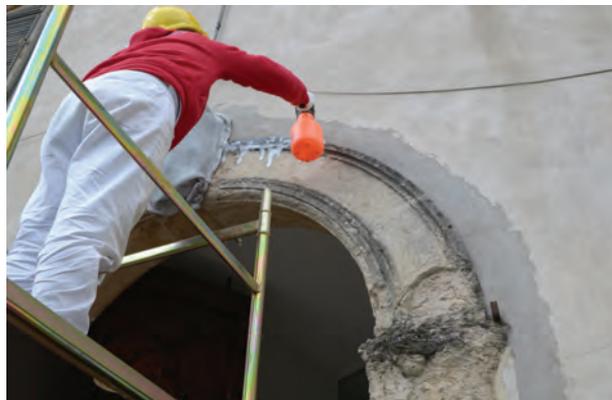
Илл. 35. Обработка биоцидом черного налета, образованного цианобактериями; камень из Авезы. Верона

Fig. 35. Applicazione di trattamento biocida su patine nere di cianobatteri; pietra d'Avesa. Verona

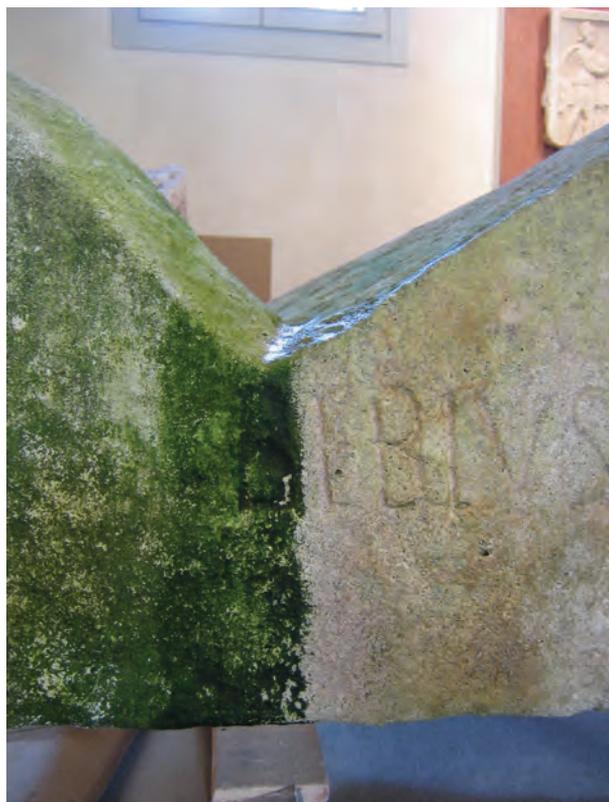
Илл. 36. Образец очистки поверхностей, покрытых водорослями; известняковый песчаник, добытый в горах Монти Беричи. Виченца

Fig. 36. Campione di pulitura su superfici colonizzate da alghe; calcarenite dei colli Berici. Vicenza

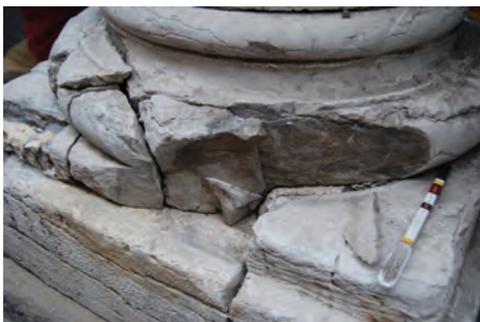
Илл. 37. Предварительное укрепление камня и установка подвижных фрагментов

Fig. 37. Preconsolidamento litico e ricomposizione dei frammenti mobili

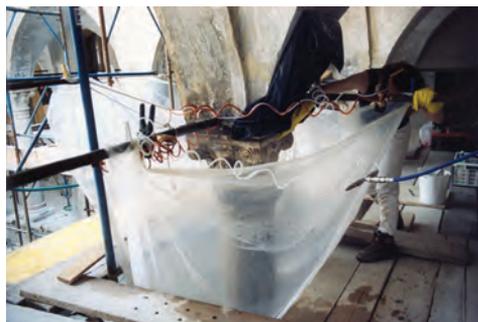
Илл. 38. Очистка распылением воды, плотный известняк

Fig. 38. Pulitura con acqua atomizzata, calcare compatto

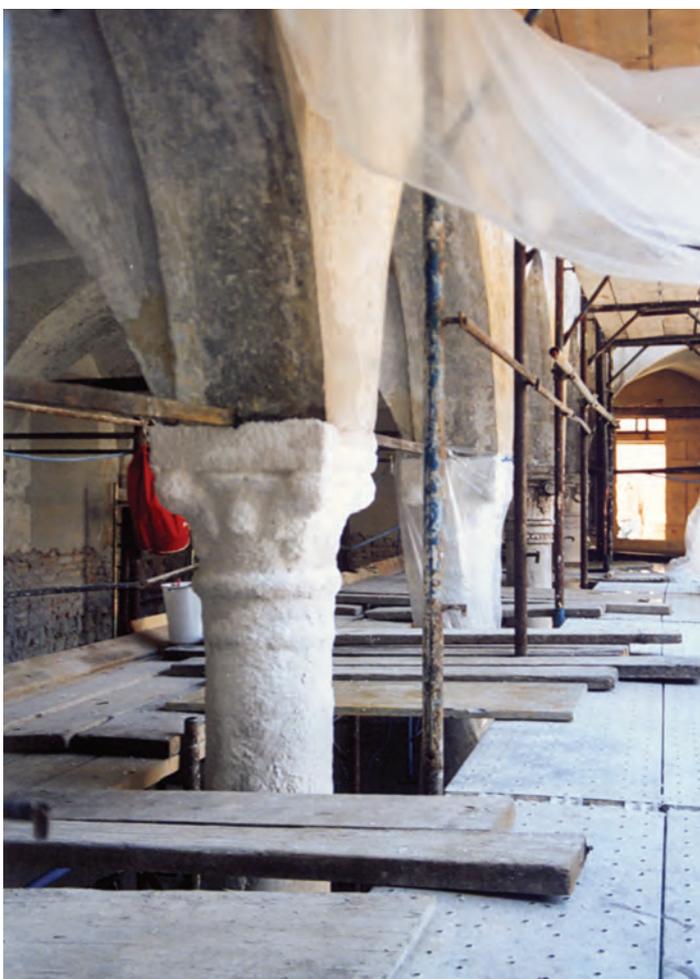
Илл. 39. Очистка с помощью компрессов с водным раствором гидрокарбоната аммония; плотный известняк

Fig. 39. Pulitura mediante impacchi con soluzione acquosa di bicarbonato d'ammonio, calcare compatto

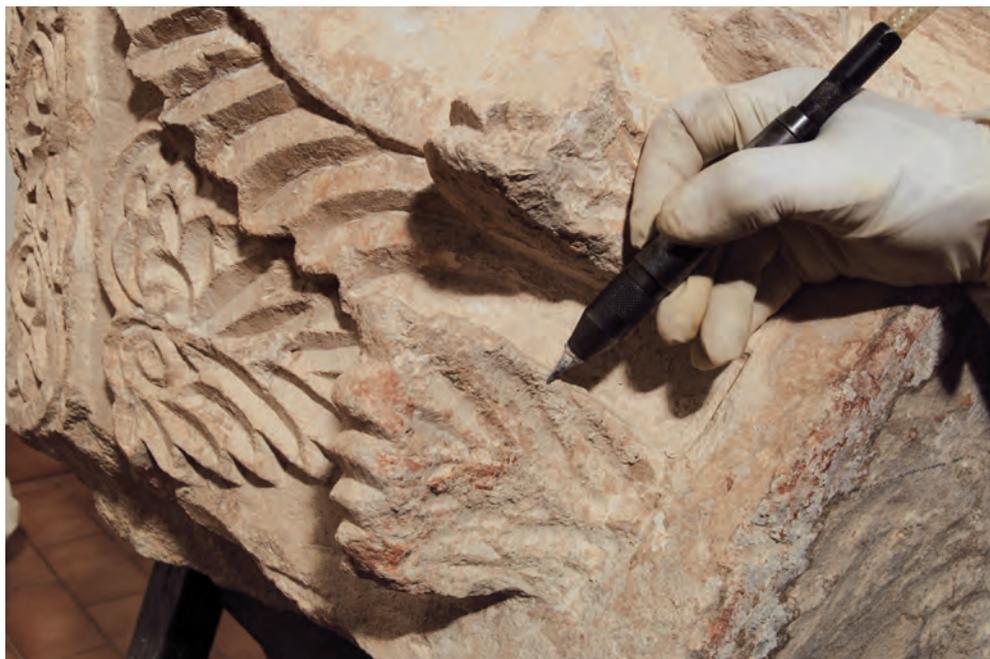
Илл. 40. Очистка поверхности, покрытой строительным раствором, с помощью виброгравера; мягкий известняк

Fig. 40. Pulitura di incrostazioni di malte mediante strumento vibroincisore ad aria; calcare tenero

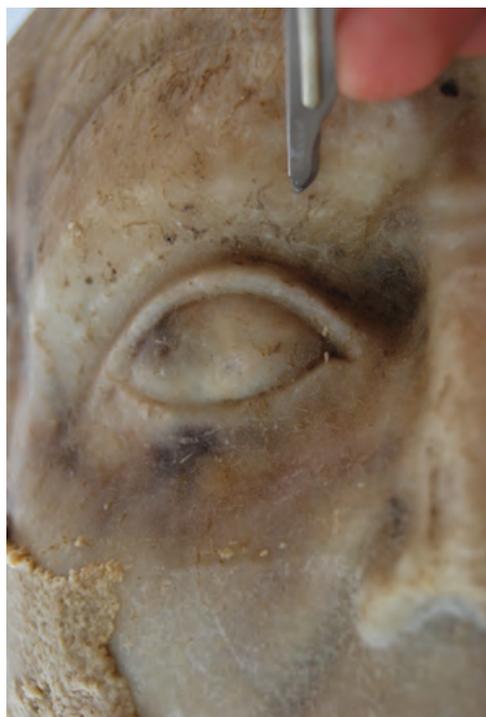
Илл. 41. Очистка скальпелем с удалением отложений; пентелийский мрамор. Греция

Fig. 41. Pulitura a bisturi con rimozione delle incrostazioni di prodotti di rideposizione; marmo pentelico. Grecia

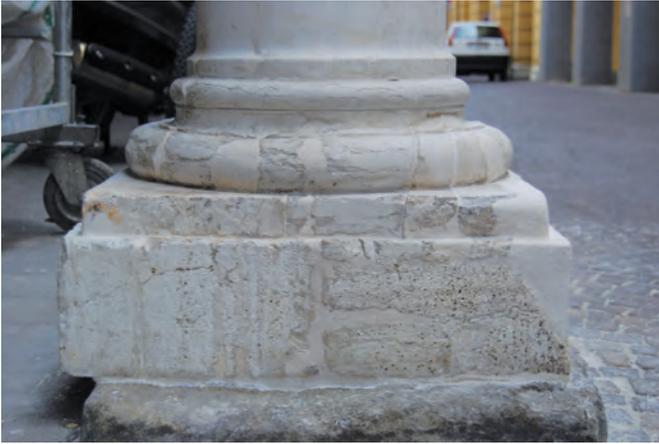
Илл. 42. Оштукатуривание трещин и заполнение пустот на поверхности; плотный известняк

Fig. 42. Stuccature di lesioni fessurative /fratturative e integrazioni di superfici lacunose; calcare compatto

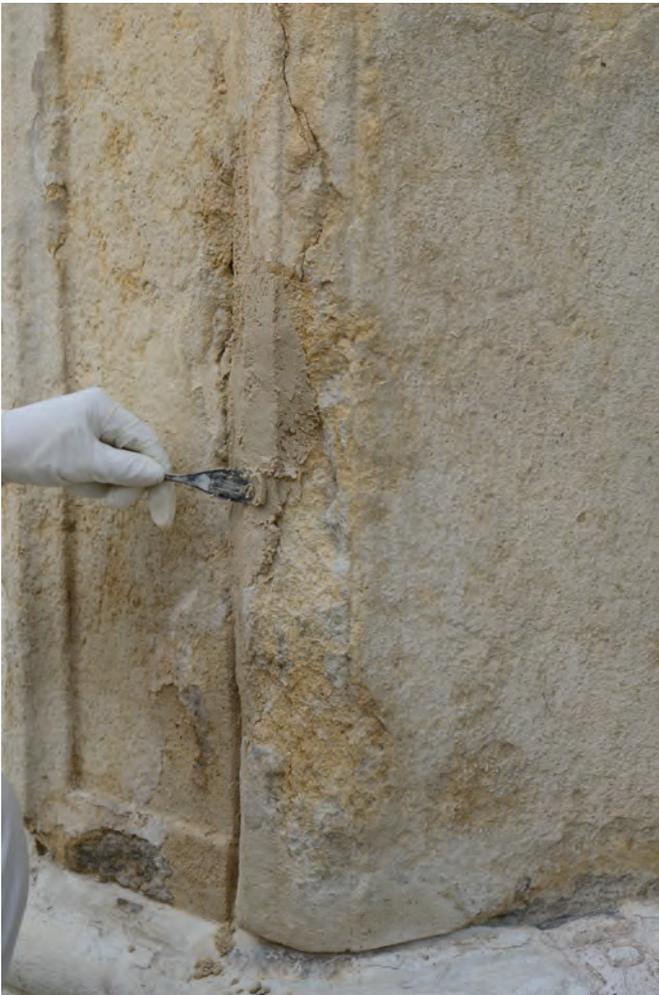
Илл. 43. Оштукатуривание и заполнение пустот с помощью раствора на основе извести и каменной пыли; камень из Авезы. Верона

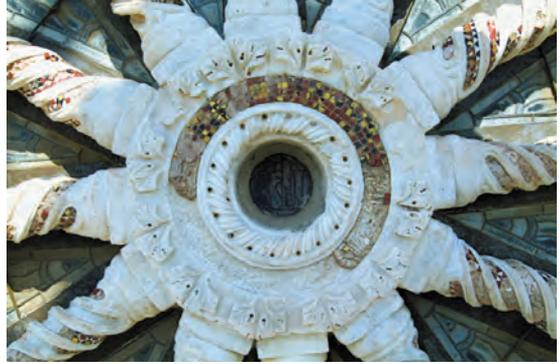
Илл. 51. Роза: деталь с центральным мраморным кольцом

Fig. 51. Il rosone: particolare con l'anello centrale in marmo

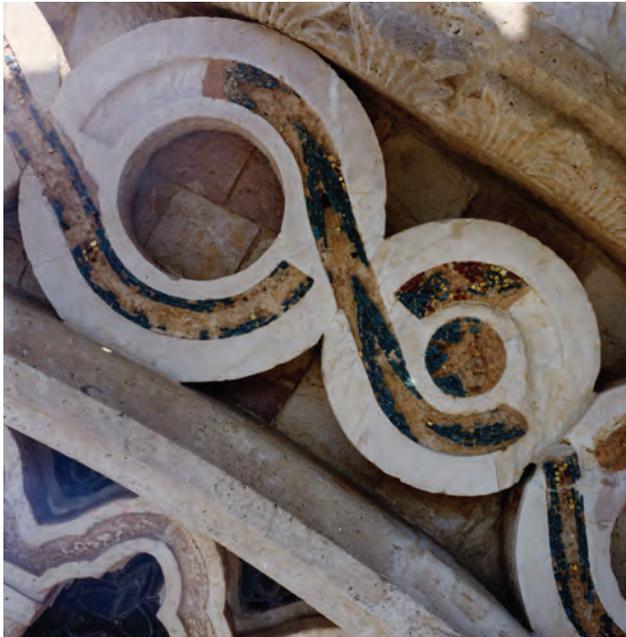
Илл. 52. Роза, самый внешний круг: деталь с элементом из известняка в форме косички, за которым заметно заполнение из крошки местного розового мрамора; в углублениях мозаичное изображение одной из четырех стихий — воды, с рыбой, и внутри самого малого круга Гексаграмма

Fig. 52. Il rosone, giro più esterno: particolare coll'elemento a treccia in pietra calcarea dietro cui si nota la tamponatura di scaglia rosa locale; negli incassi è raffigurata a mosaico uno dei Quattro elementi, l'Acqua, con un pesce e all'interno del tondo più piccolo l'Esagramma

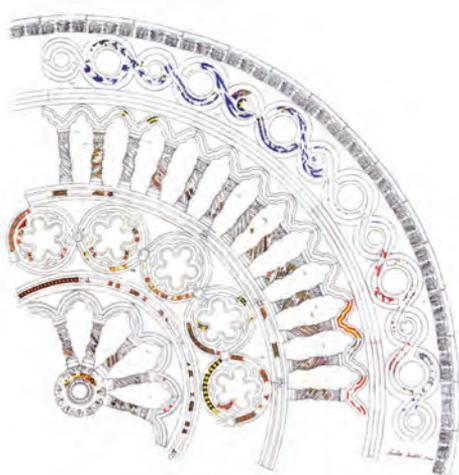
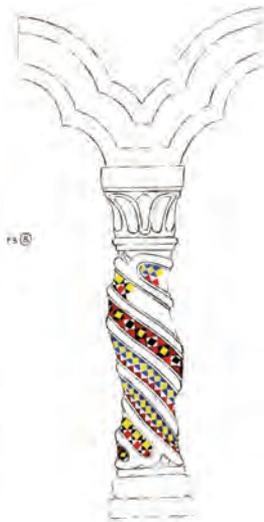
Илл. 53. Чертеж архитектурной съемки. Роза, верхний квадрант справа; колонка N в верхнем квадранте справа

Fig. 53. Disegno di rilievo, il rosone: quadrante superiore a destra; la colonna N nel quadrante superiore a destra

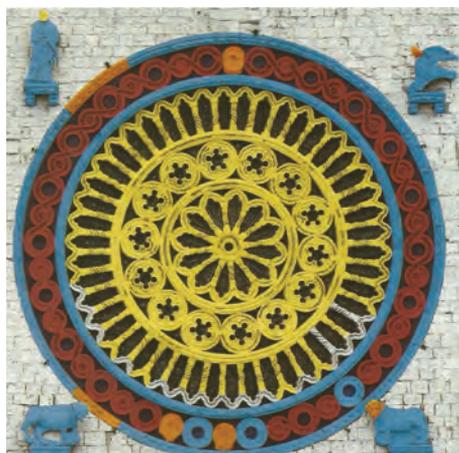
- giallo = marmo (di Carrara? O di recuperato?);
- azzurro = travertino;
- blu = scaglia rossa locale;
- rosso = calcare chiaro;
- arancio = travertino terroso;
- bianco = elementi sostituiti.

Илл. 54. Чертеж архитектурной съемки: роза, картирование материалов
Fig. 54. Disegno di rilievo, il rosone: la mappatura dei materiali

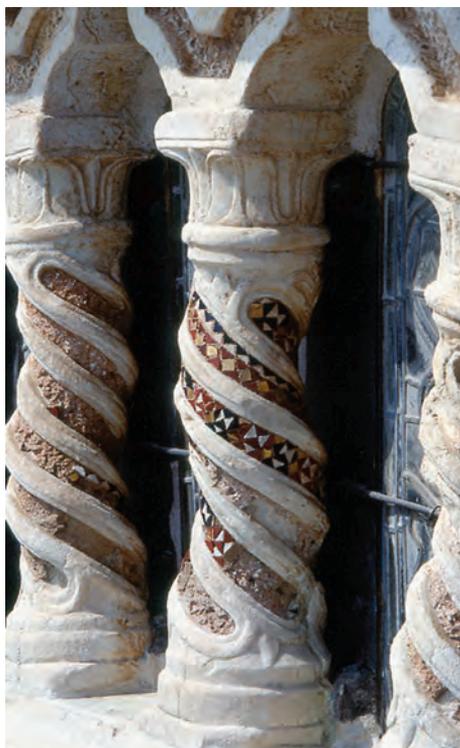
Илл. 55. Роза, третий круг: верхний квадрант справа, мраморные колонки
Fig. 55. Il rosone, terzo giro: quadrante superiore a destra, le colonnine in marmo

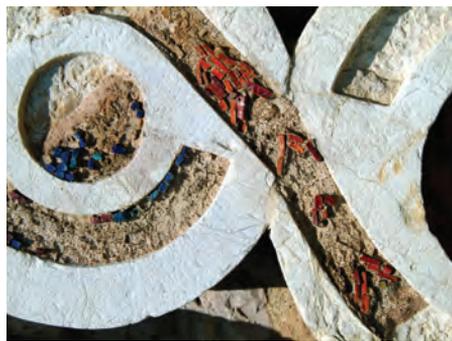
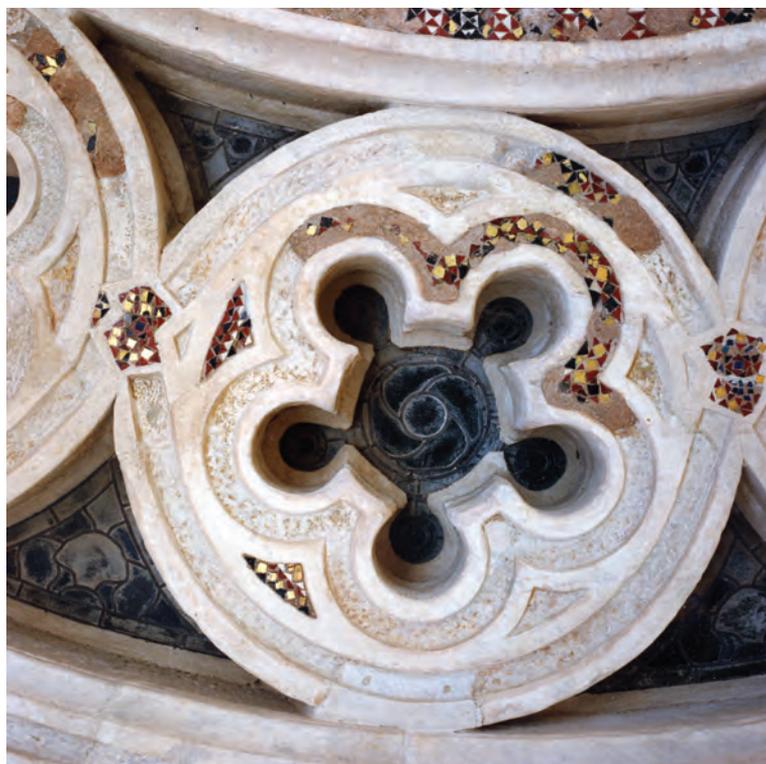
Илл. 56. Роза, самый внешний круг, деталь с элементом из известняка в форме косички: в углублениях мозаичное изображение одной из четырех стихий — огня, можно заметить, что раствор для крепления мозаичных деталей сохранился

Fig. 56. Il rosone, giro più esterno, particolare coll' elemento a treccia in pietra calcarea: negli incassi è raffigurato a mosaico uno dei Quattro elementi, il Fuoco, e si può osservare che la malta di allettamento per le tessere musive è continua

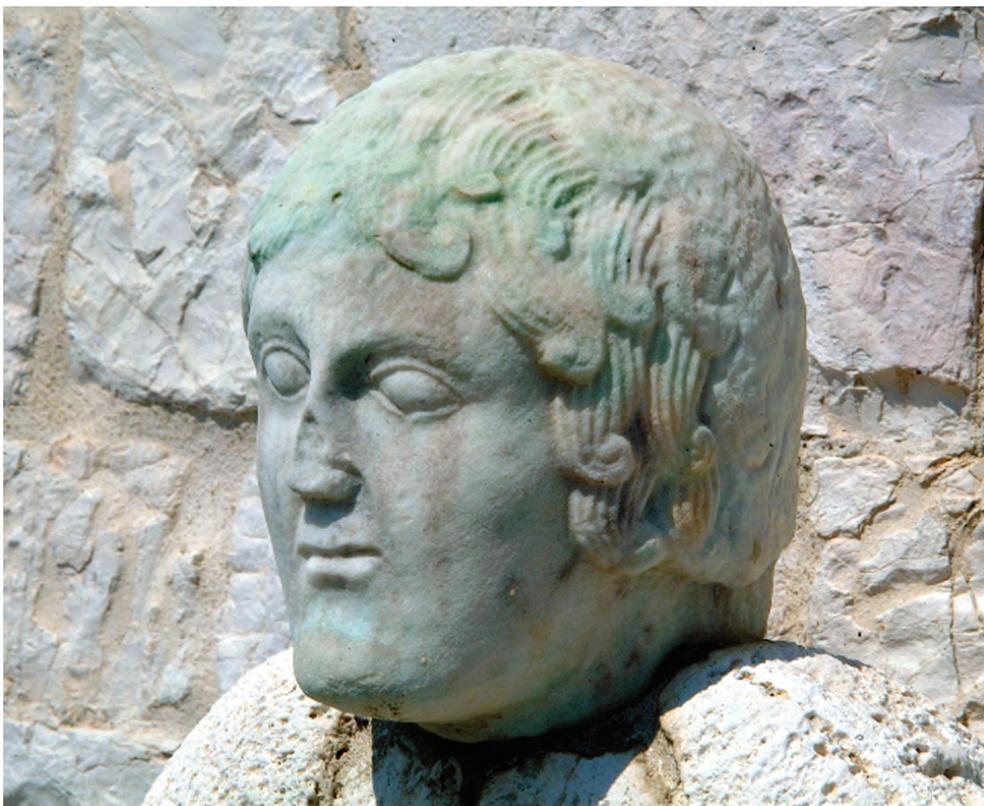
Илл. 58. Арнольфо ди Камбио (?). Скульптура, символизирующая Евангелиста Матфея: деталь мраморной головы, где еще заметны следы пятен растворимых солей меди и следы ржавчины. Верхняя церковь, фасад

Fig. 58. Arnolfo di Cambio (?). Scultura simbolo dell'evangelista Matteo: particolare delle testa in marmo in cui si vedono ancora le tracce delle macchie dei sali solubili di rame e di quelle della ruggine. Chiesa superiore, facciata

testa della statua raffigurante l'evangelista Matteo (ved. inserto, fig. 58), pur essendo stata trattata efficacemente con carbonato di ammonio al 20% in acqua è rimasta comunque macchiata. Una cura notevole è stata riservata alla stuccatura e soprattutto alla microstuccatura delle fessurazioni della superficie e di tutti i giunti, considerata l'enorme importanza che tale operazione riveste per la conservazione futura della pietra e per la sua ripresentazione estetica. Si è usata una malta composta da ottimo grassello di calce e da un inerte di differente granulometria ricavato dalla polverizzazione della pietra calcarea locale o del marmo bianco o del travertino, così da ottenere di volta in volta un materiale molto simile, per grana e colore, a quello originale. Per migliorare le caratteristiche di tenuta e resistenza della malta a seconda dei casi si è mescolata a essa della polvere di coccio pesto, che è uno degli 'ingredienti' costituenti la malta originaria di allettamento per le tessere vitree, e anche un opportuno quantitativo di resina acrilica (tipo Primal). La malta primitiva è stata consolidata facendo ricorso a iniezioni della stessa resina acrilica, precedute da infiltrazioni di acqua e alcool. Terminata la stuccatura si è provveduto a correggere con velature di colore a calce quelle superfici che risultavano ancora non ben armonizzate con il resto. Le tessere vitree, al contrario degli altri materiali costitutivi il rosone, non presentavano invece tracce consistenti di deterioramento, per cui la semplice pulitura ha restituito loro l'antico splendore. La pietra calcarea è stata infine consolidata e protetta con applicazioni successive di silicato d'etile, mentre sul marmo è stato ripetutamente passato del polisilossano (del tipo RC 80 Wacker): questi trattamenti servono a ottenere una rinnovata coesione della materia e al tempo stesso servono a impedire che l'acqua piovana penetri all'interno, ma al tempo stesso debbono anche garantire che il vapore acqueo imprigionato all'interno della pietra possa fuoriuscire all'esterno.

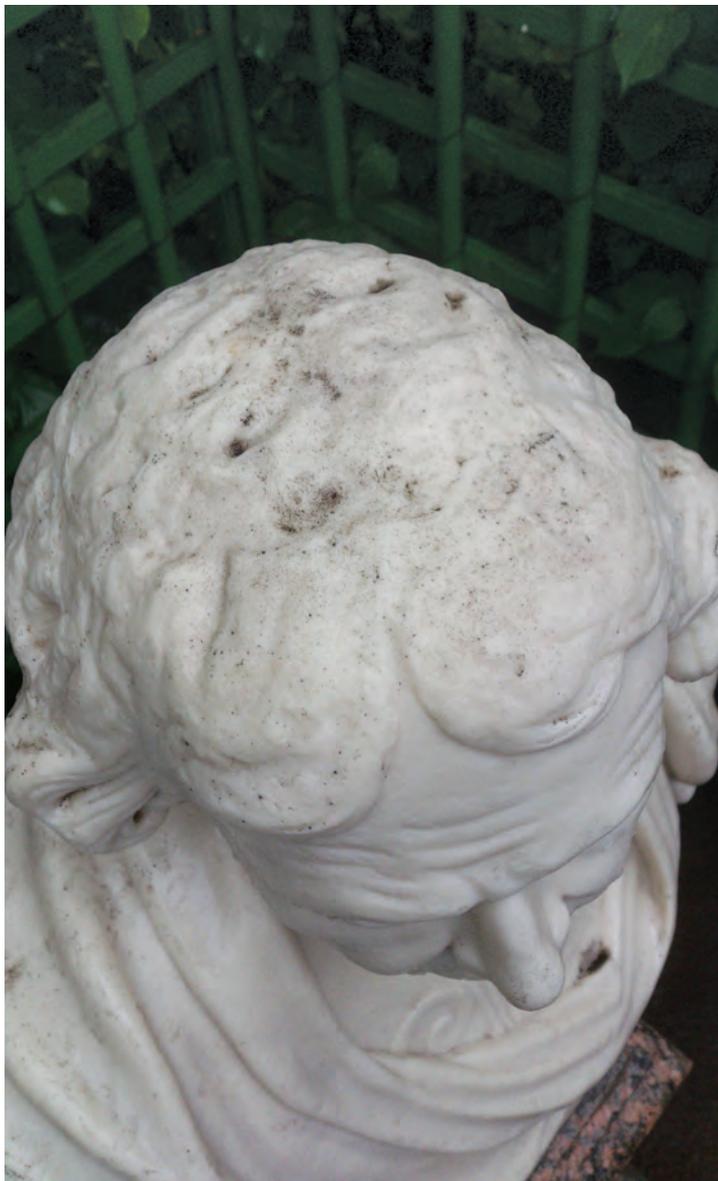
Илл. 64. Гарь и копоть на скульптуре

Fig. 64. Prodotti di combustione e nerofumo sulla scultura

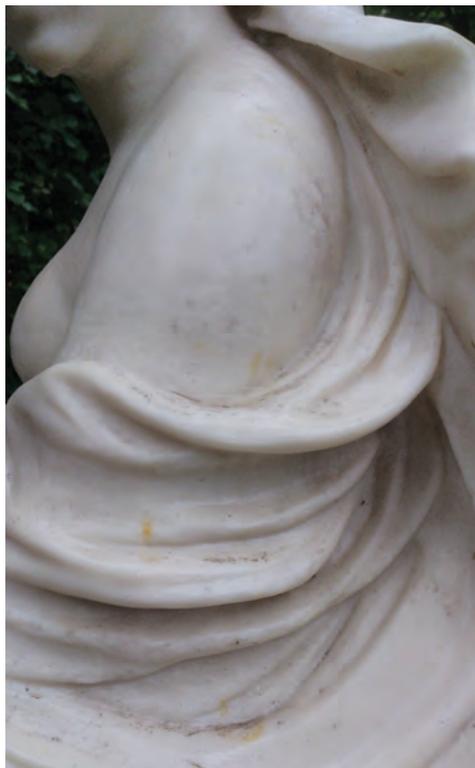
Илл. 65. Пример биотических поражений скульптуры

Fig. 65. Esempi del degrado biotico della scultura

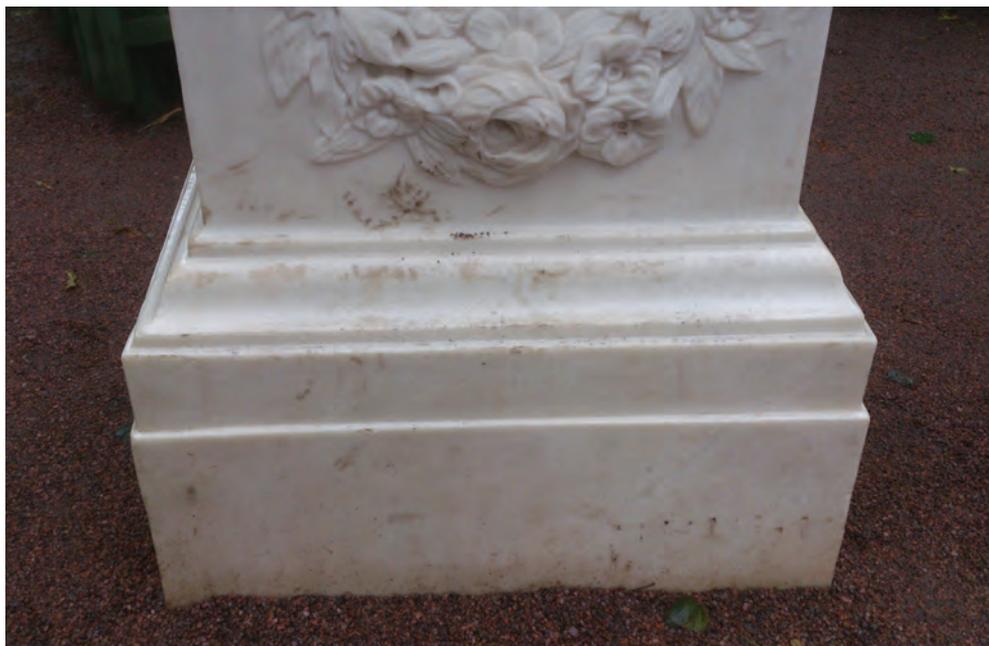
Илл. 66. Следы ног и пыль от дорожек на пьедестале

Fig. 66. Tracce dei piedi e polvere degli sterrati sul piedistallo

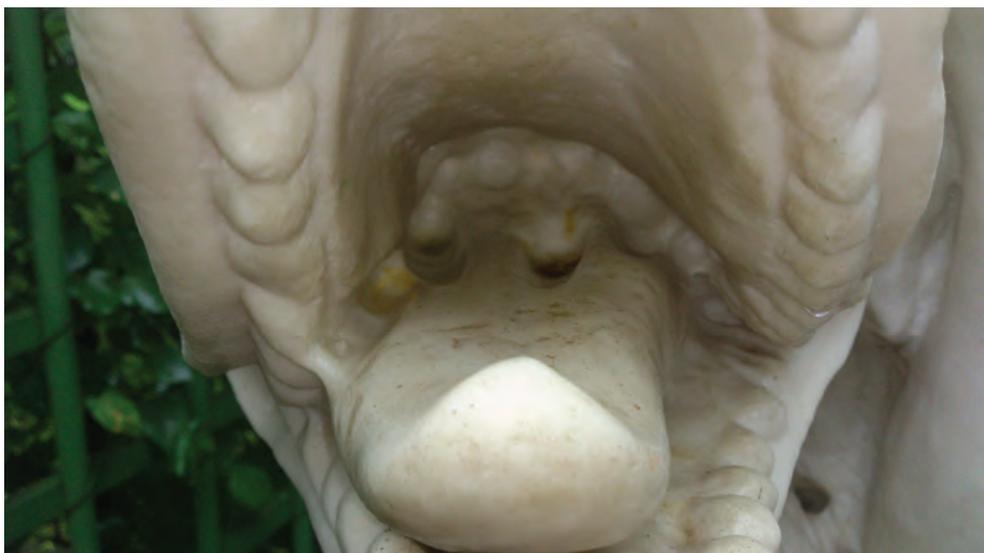
Илл. 67. Следы от монет

Fig. 67. Tracce lasciate dalle monete

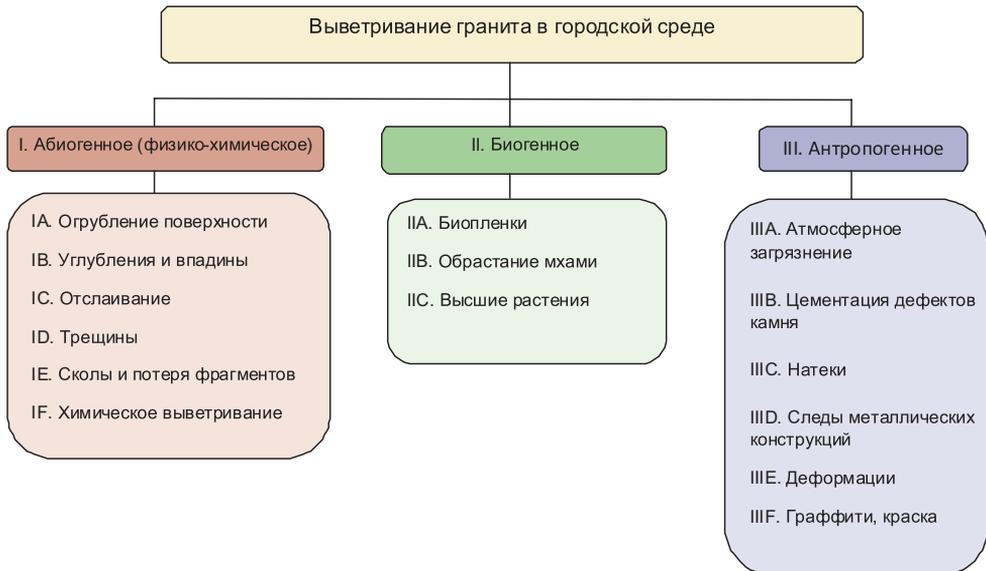
Илл. 69. Виды выветривания гранита в городской среде

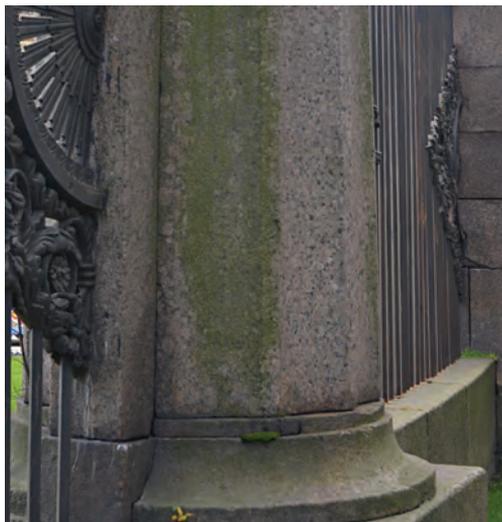
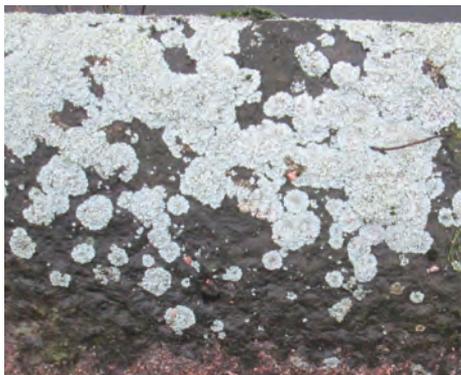
Илл. 70. Биопленки на поверхности гранита и их СЭМ-фото

Fig. 70. Pellicole biologiche sulla superficie del granito e loro foto con microscopio elettronico a scansione

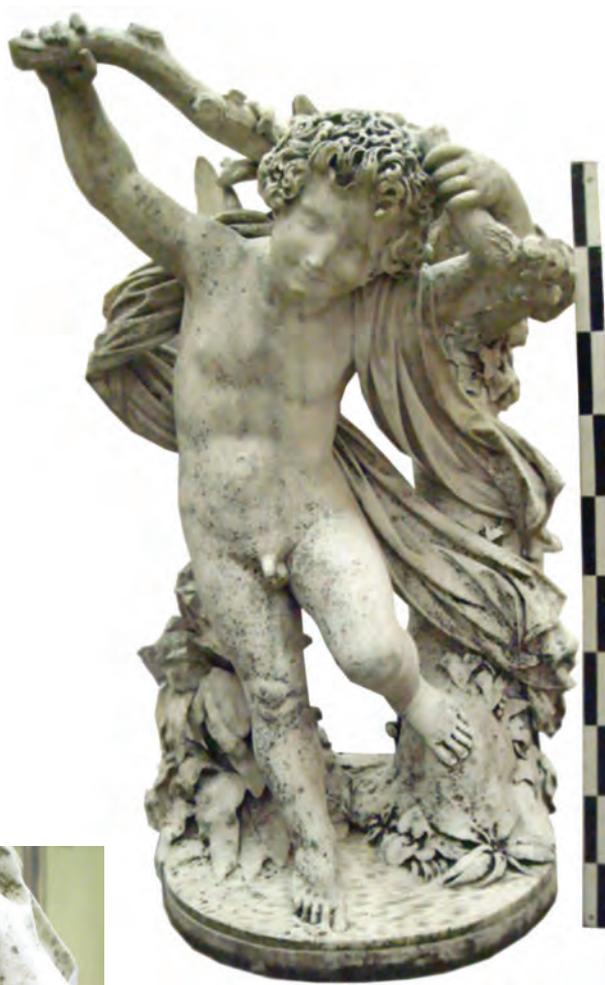
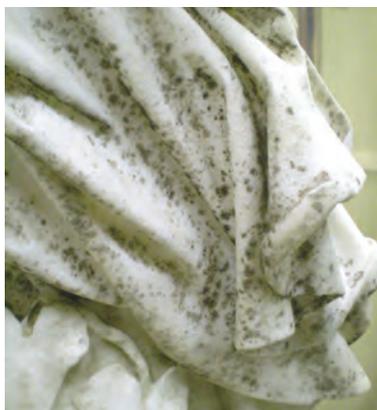
Илл. 72. Состояние скульптуры перед началом реставрационных работ:
a — общий вид; *b* — фрагменты поверхности

Fig. 72. Stato della scultura prima del restauro:
a — vista generale; *b* — dettagli della superficie

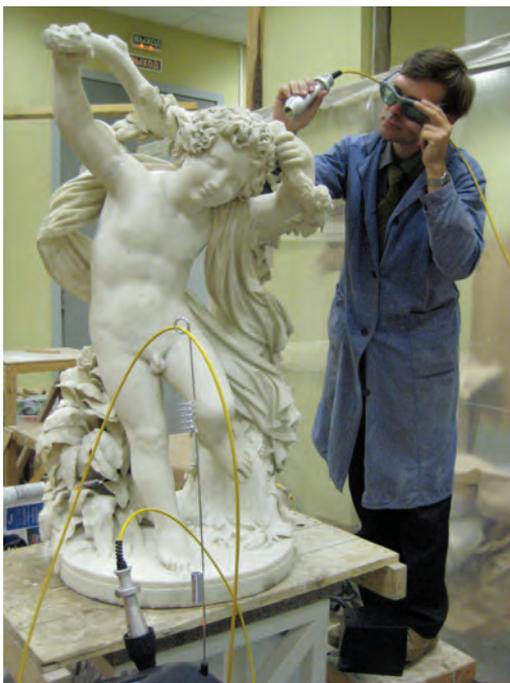
Илл. 73. Скульптура «Зефир»
в процессе лазерной очистки
Fig. 73. Scultura Zeffiro nel corso
della pulitura laser

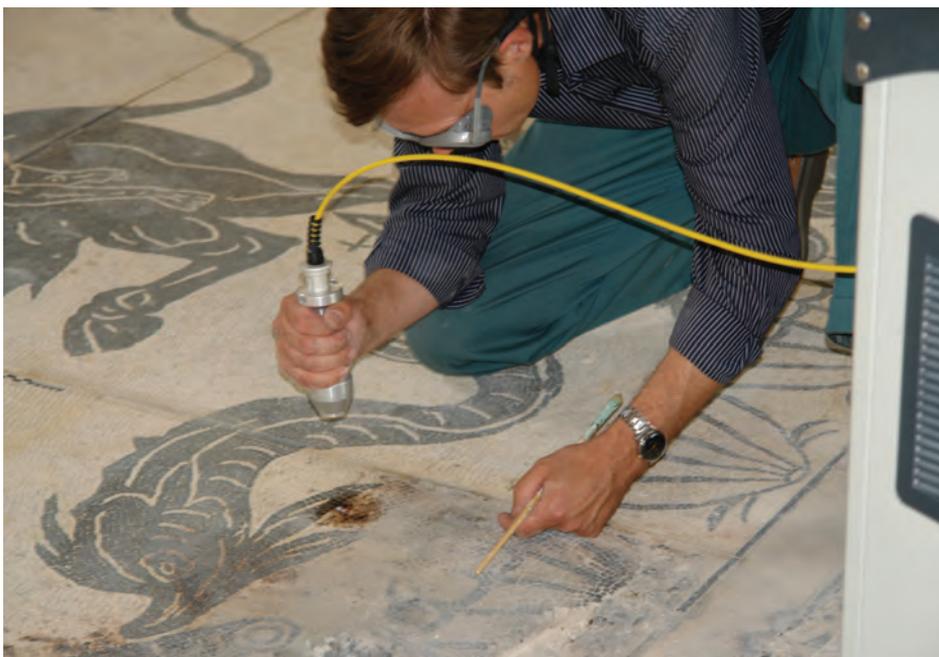
Илл. 74. Процесс лазерной очистки древнеримского мраморного пола
в павильоне Концертный зал (ГМЗ «Царское Село»)

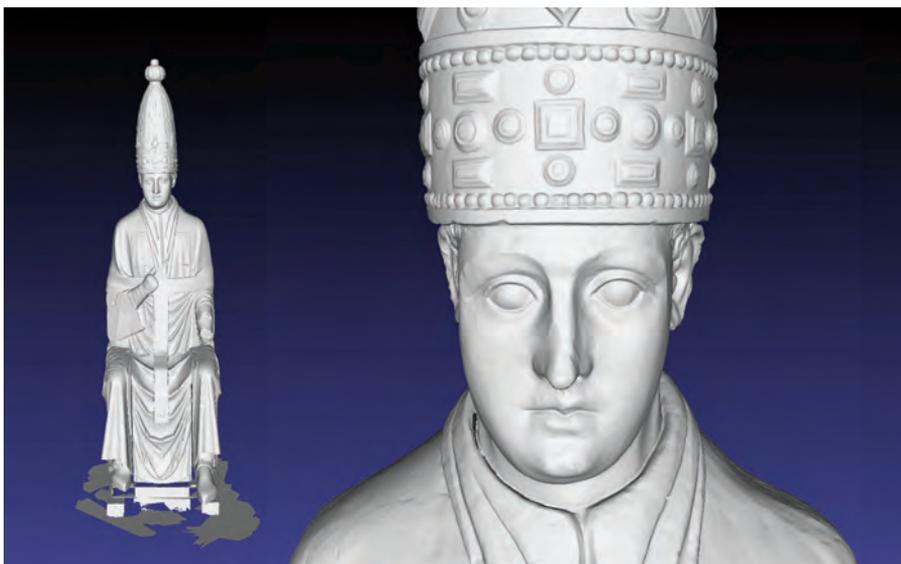
Илл. 85. Статуя Папы Бонифация VIII работы Арнольфо ди Камбио. 3D-модель. Флоренция

Fig. 85. Statua del Papa Bonifacio VIII, di Arnolfo di Cambio. Rilievo 3D della scultura. Firenze

Statua del Bonifacio VIII, Arnolfo di Cambio, del Museo dell'Opera del Duomo, Firenze. XIII sec. (Ved. inserto, fig. 85)

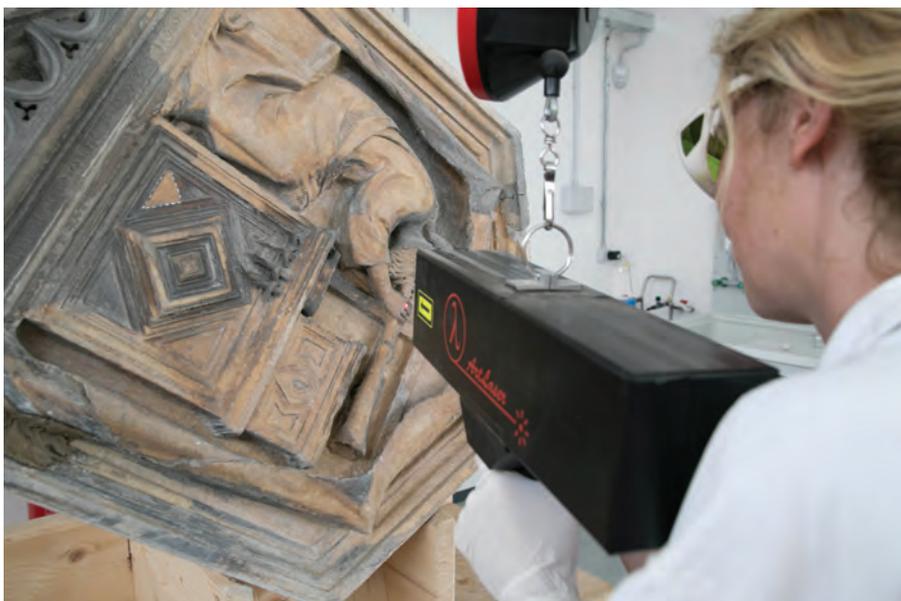
Илл. 86. Этапы реставрации ромбовидных панелей колокольни Джотто. Флоренция

Fig. 86. Fasi di pulitura durante il restauro delle formelle del Campanile di Giotto. Firenze

Formelle a losanga del campanile di Giotto, del Museo dell'Opera del Duomo, Firenze. XIV sec. (Ved. inserto, fig. 86)

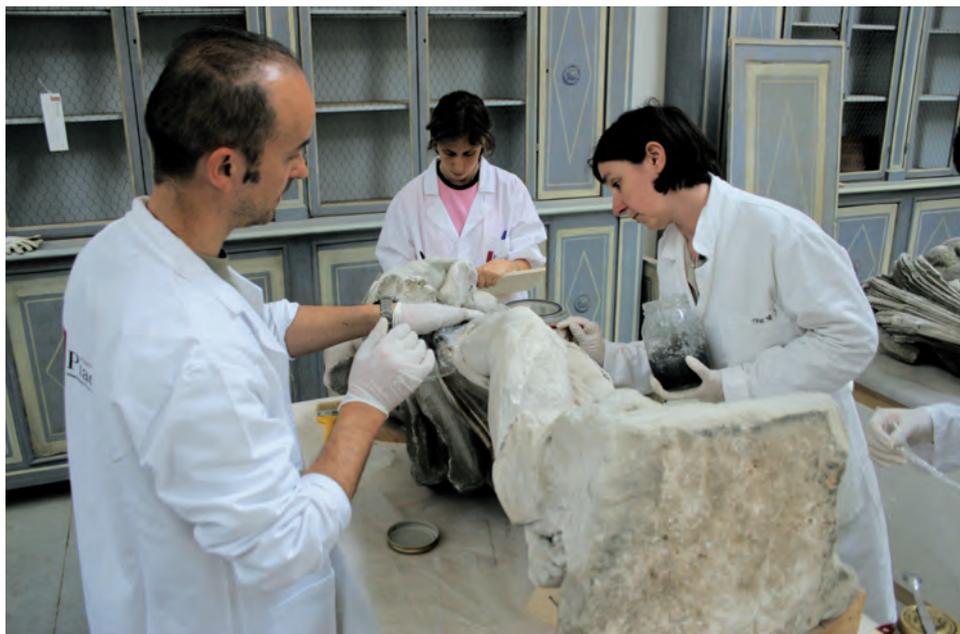
Илл. 87. Этапы очистки мраморных статуй с использованием бактерий
Fig. 87. Fasi di pulitura di statue marmoree, tramite colonie biologiche

Statue in pietra , Trento. (Ved. inserto, fig. 87)

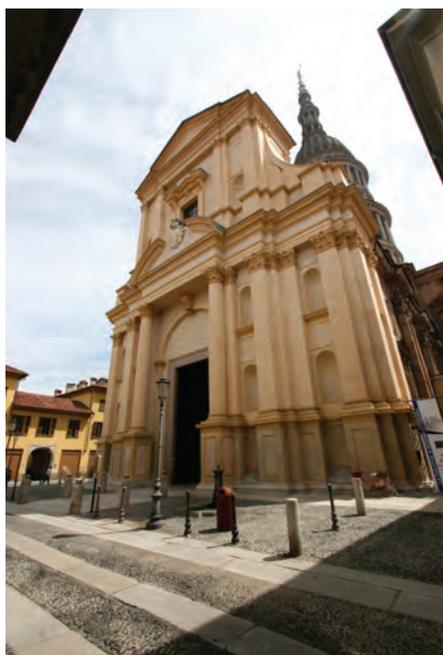
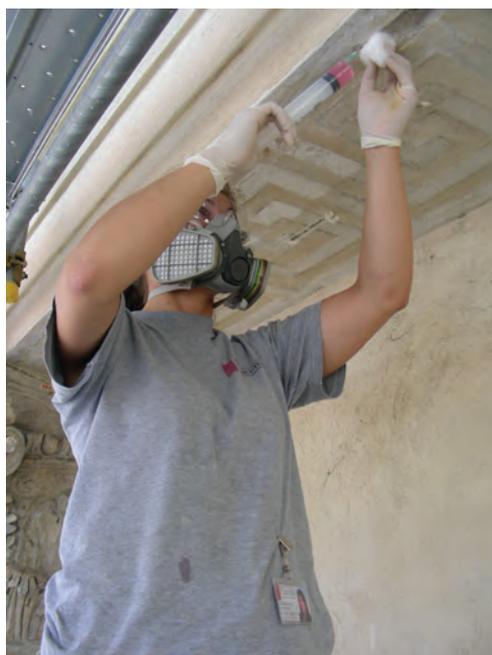
Илл. 88. Этапы реставрации фасада базилики Сан Гауденцио. Новара
Fig. 88. Fasi di restauro della facciata della basilica di San Gaudenzio. Novara

Facciata S.Gaudenzio, Novara. XVII sec. (Ved. inserto, fig. 88)
