ОПЫТ СОХРАНЕНИЯ КУЛЬТУРНОГО НАСЛЕДИЯ: ПРОБЛЕМЫ РЕСТАВРАЦИИ КАМНЯ

Сборник материалов
международной научно-практической конференции
ГМЗ «Петергоф», 17–19 сентября 2014 г.

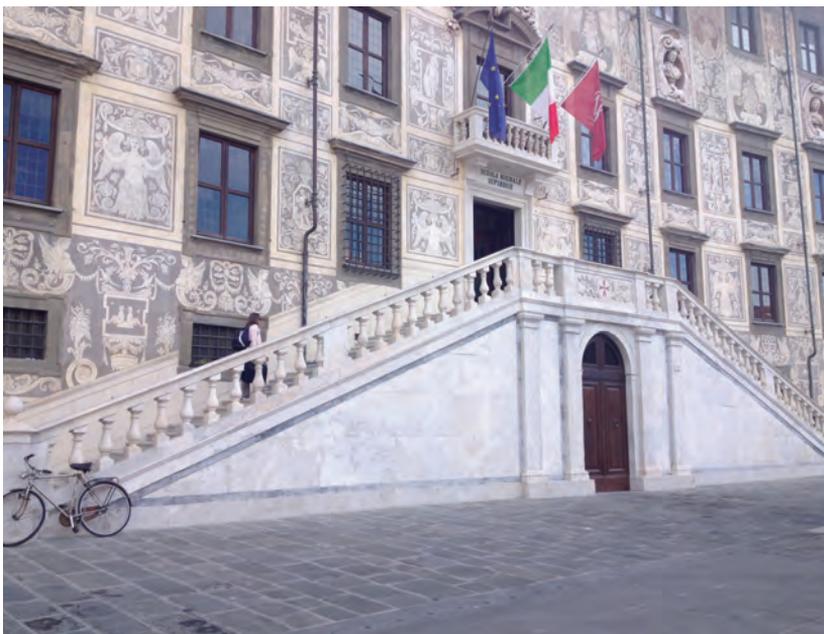
Илл. 89. Эстетическая и функциональная реставрация монументальной лестницы Высшей нормальной школы. Пиза

Fig. 89. Restauro estetico e funzionale dello scalone monumentale della SNS. Pisa

Scalone Esterno SNS, Pisa. XIX sec. (Ved. inserto, fig. 89)

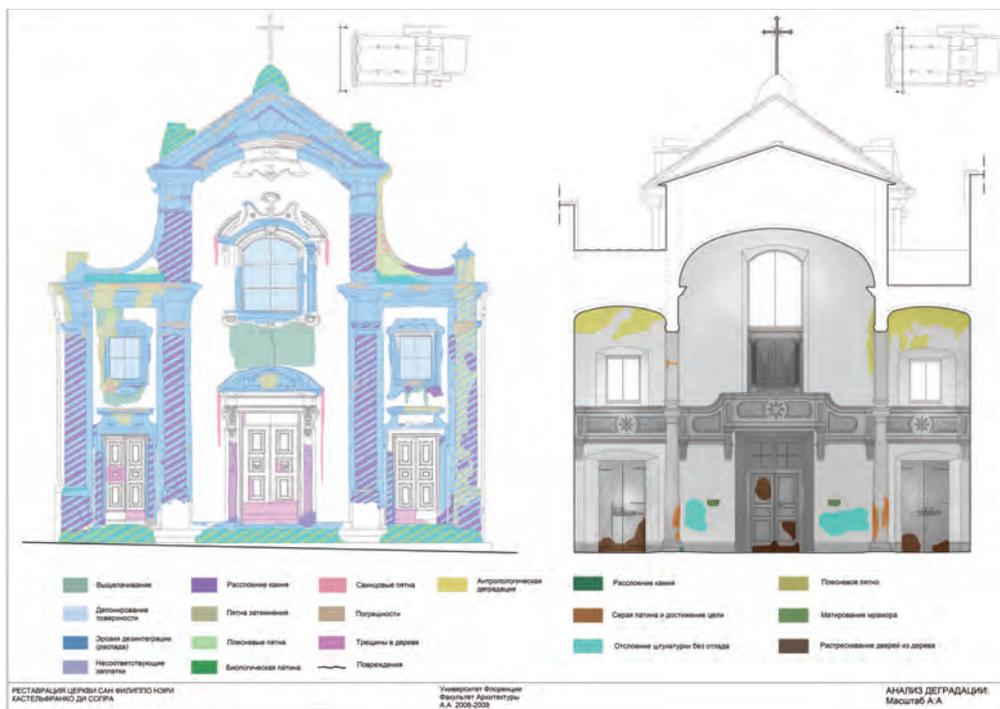
Илл. 94. Анализ процесса деградации
 Fig. 94. Analisi del processo di degrado

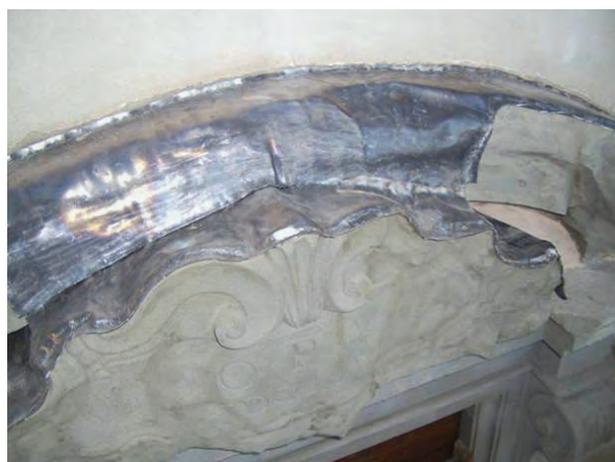
Илл. 95. Принцип восстановления картуша над парадным входом в церковь
 Fig. 95. Principio di restauro del cartoccio sopra la porta principale della chiesa

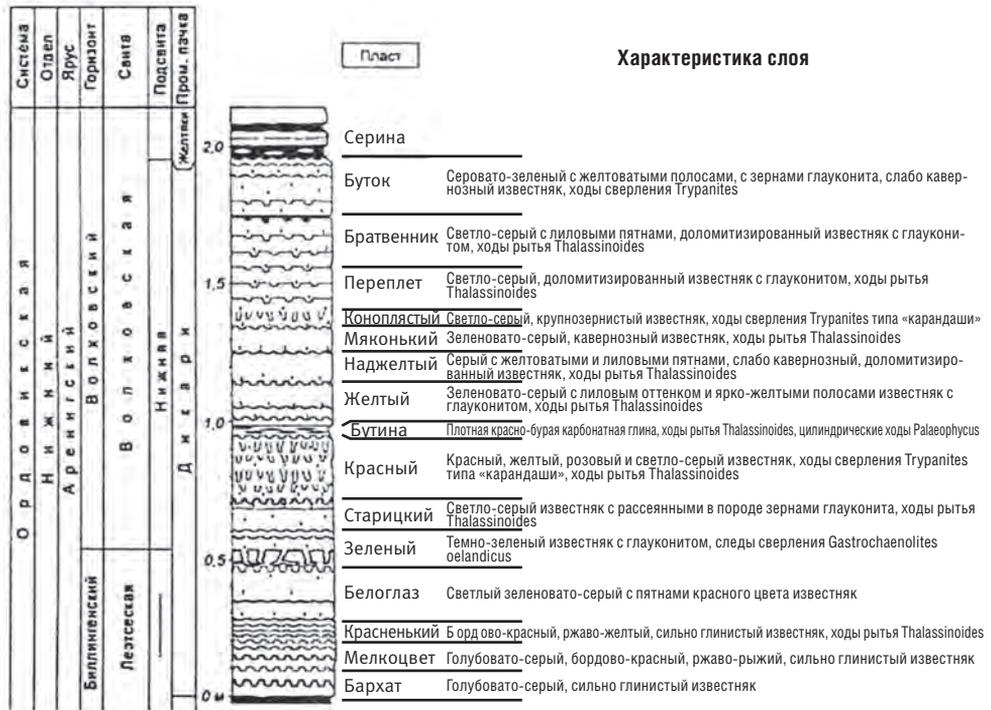
Илл. 96. Сводный разрез толщи дикарей (по П.В. Федорову)¹

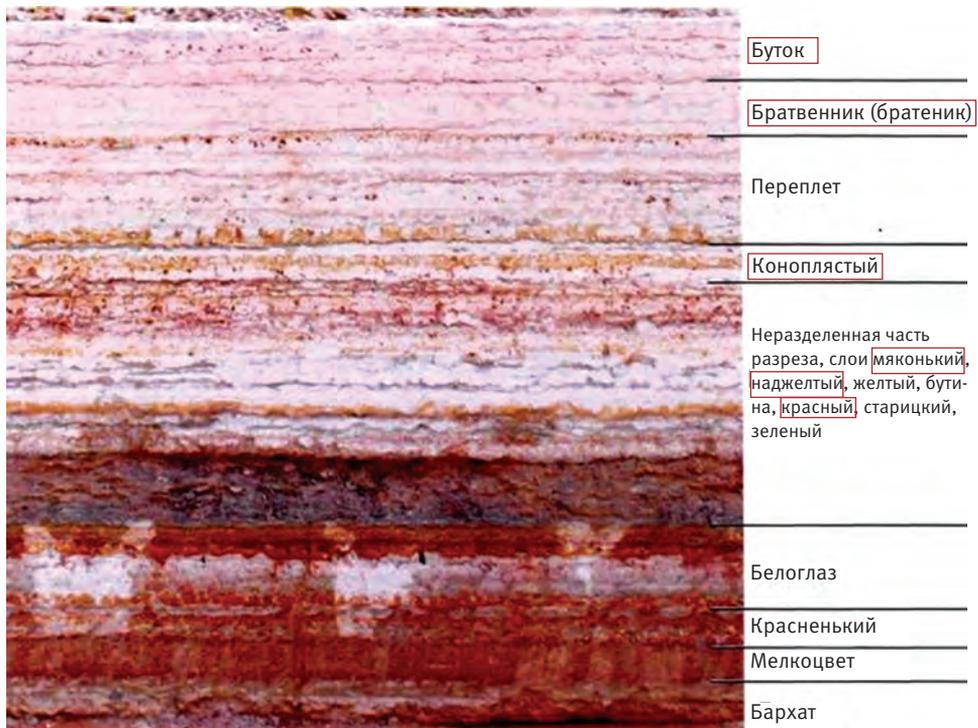
Илл. 97. Фотосхема стенки Путиловского карьера (июль 2010 года) с выделением основных пластов известняка¹

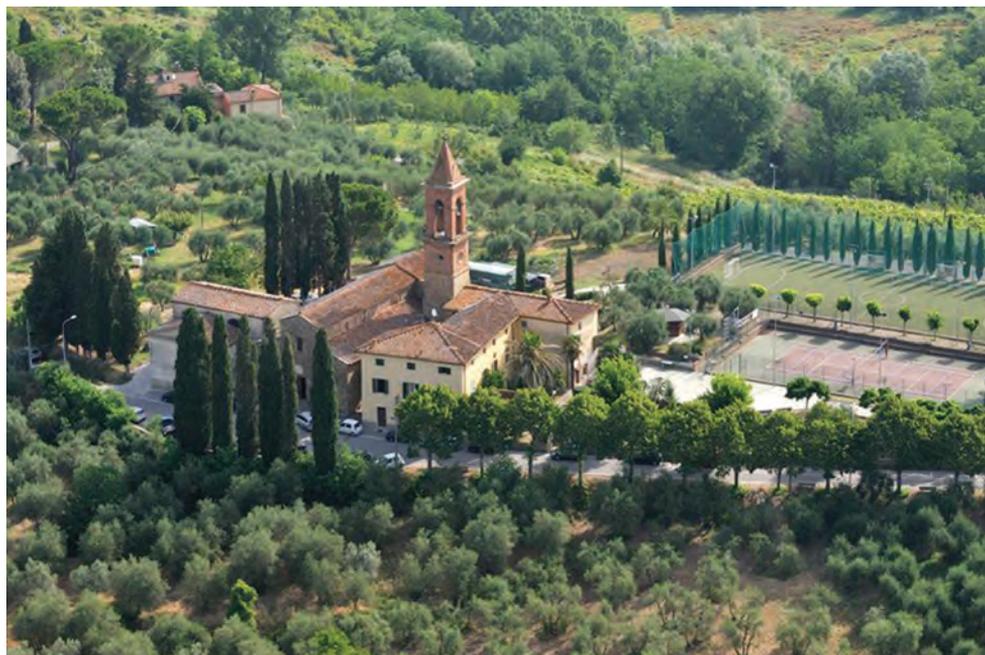
Илл. 107. Современный вид церкви Санта Мария Ассунта
Fig. 107. La veduta odierna della Chiesa di Santa Maria Assunta

Analisi dell'esistente (ved. inserto, fig. 107)

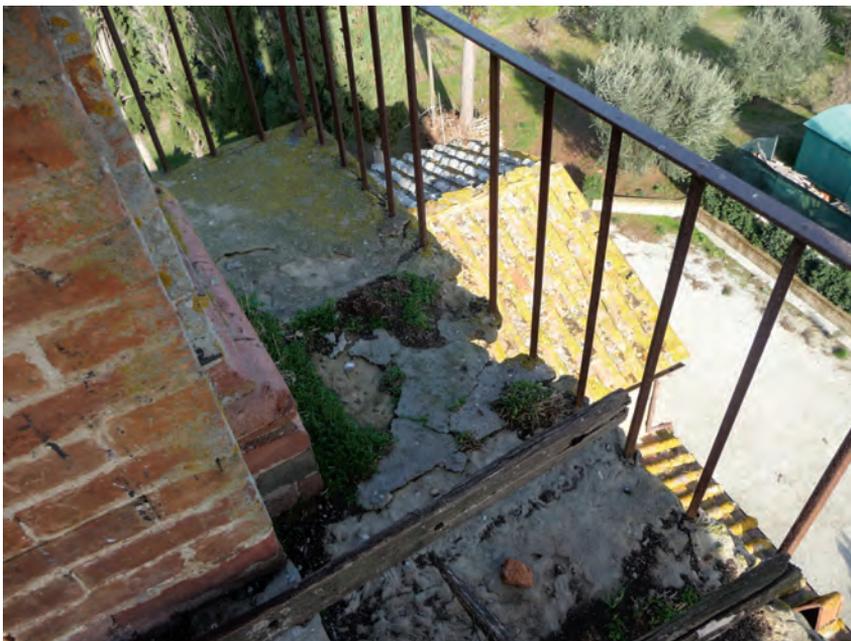
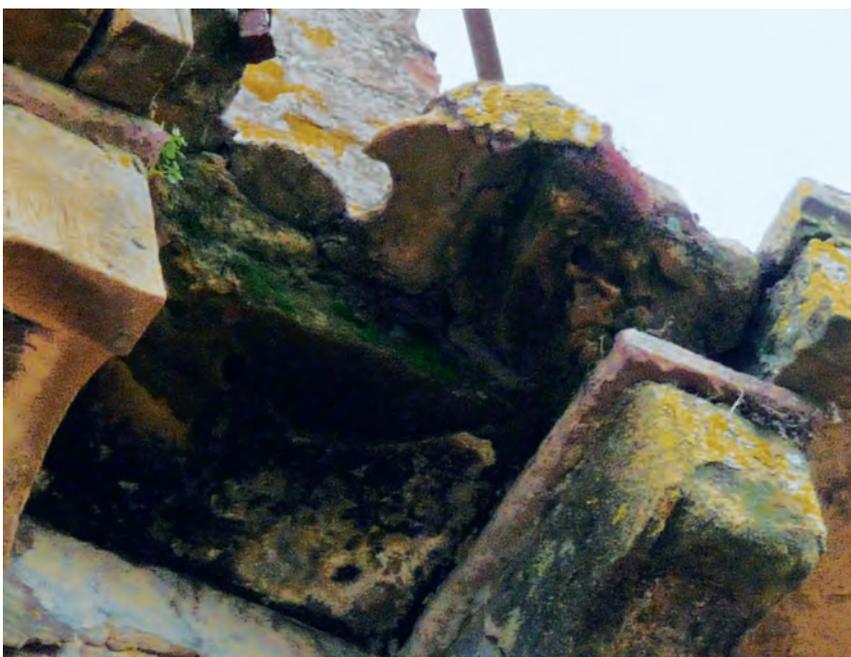
Илл. 108. Состояние каменных материалов
Fig. 108. Lo stato dei materiali in pietra

Interventi di restauro della pietra previsti (ved. inserto, fig. 108)

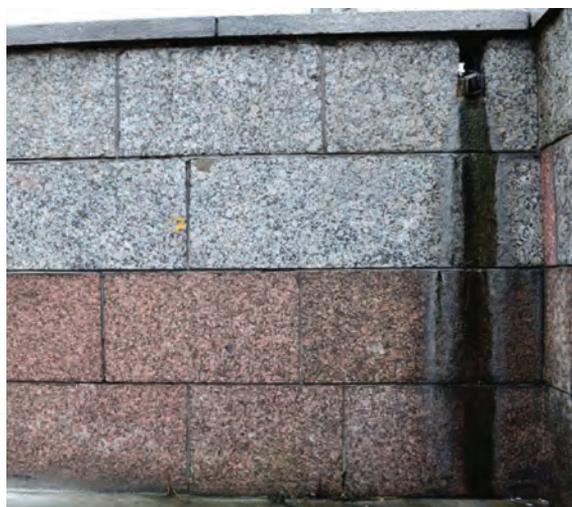
Илл. 109. Стилобат Биржи, западный фасад, левая сторона. Здесь камень чист и особенно хорошо видно, что в блоках двух верхних рядов он серый, а в нижних — розовый. Плиты сверху — серый гранит из современных карьеров Ленинградской области. 2014. Фото Е. Филипенко

Fig. 109. Stilobate della Borsa, facciata occidentale, lato sinistro. Qui la pietra è pulita e si vede particolarmente bene che è grigia nei blocchi delle due file superiori ed è rosa in quelli inferiori. Lastre sopra: granito grigio proveniente dalle cave contemporanee della regione di Leningrado. 2014. Foto E.Filipenko

Оценка состояния выполнялась только на первом уровне детализации общей композиции и инженерной конструкции здания Биржи, поскольку, к сожалению, более детальное исследование не может быть выполнено как собственная инициативная работа авторов и их помощников, она требует времени и средств. Но явно прослеживается разница в состоянии стилобата зданий всех четырех фасадов. Особенно низка оценка состояния его южной части. Здесь много вставок гранита, чуждых оригинальному авторскому материалу, а также много повреждений. Такие же вставки иного гранита имеются в углу примыкания восточной и северной частей стилобата. Лестничный марш западной части стилобата почти целиком собран из гранитов, не добывавшихся во времена строительства здания. Поэтому хотя ступени свежи и цельны, они чужеродны. Наоборот, ступени восточного лестничного марша оригинальны по своему материалу (финскому граниту рапакиви), но сильно изношены, местами значительно разрушены. Явно необходима более детальная, на 2–4 уровнях, оценка внешнего состояния стилобата, выявление видов деструкции и изменений гранитов в нем, установление сделанных в разное время замен оригинального материала.

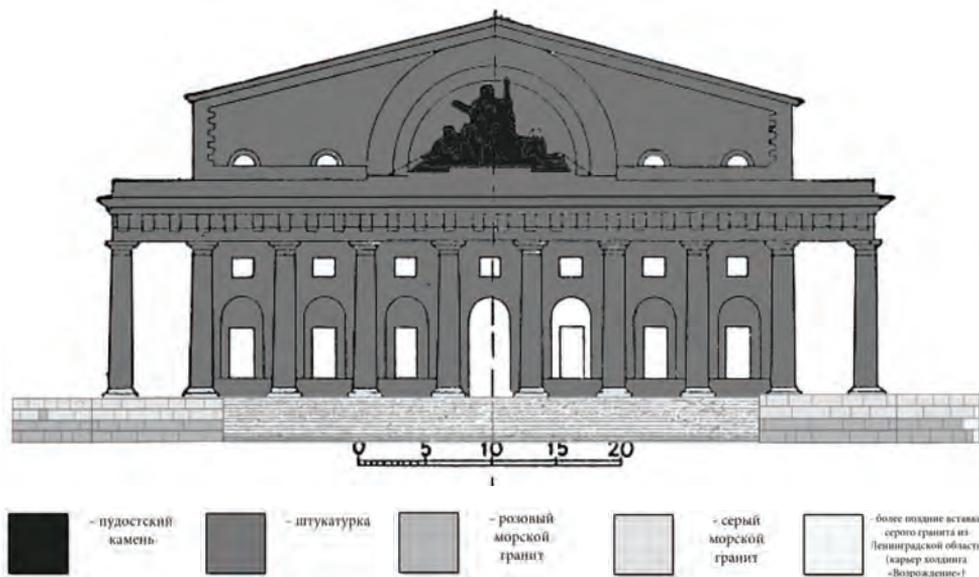
Илл. 110. Картограмма распределения типов камня в восточном фасаде Биржи

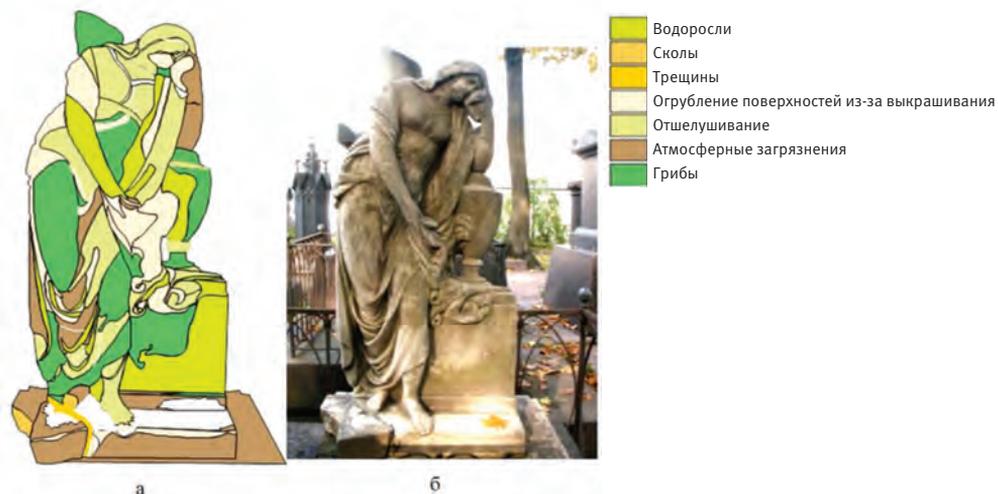
Илл. 111. Формы выветривания белого статуарного мрамора скульптуры плакальщицы на памятнике В.М. Олениной (Некрополь XVIII века)

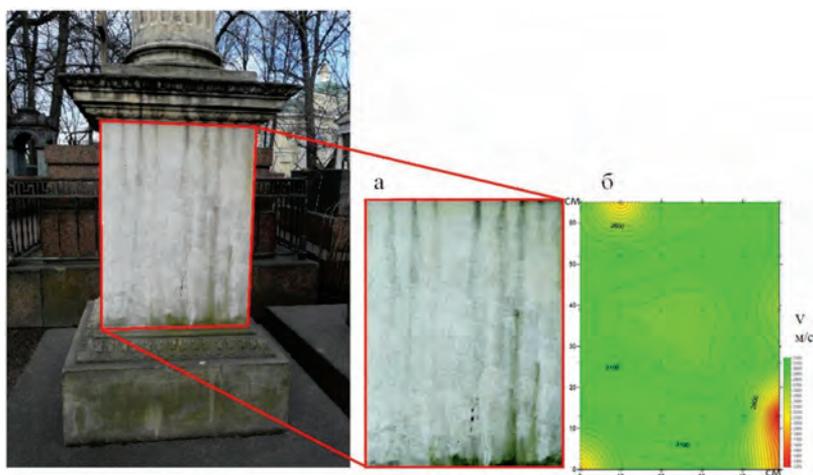
Илл. 112. Карты прохождения ультразвука. Постамент памятника Е.И. Загряжской из белого статуарного мрамора: а – фото; б – карта; V – скорость ультразвука, м/с

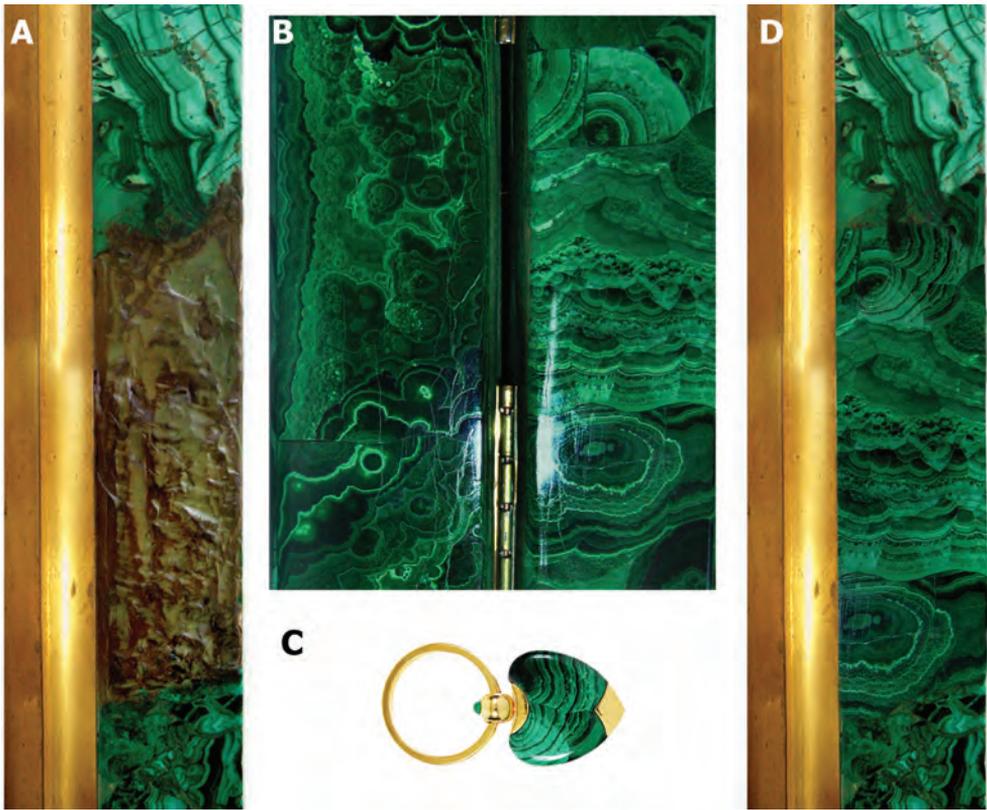
Илл. 114. Фрагмент малахитового убранства Исаакиевского собора. Размер утраты ~45x145 мм (a); фрагмент шкатулки и брелок из выращенного малахита (b, c); утрата заменена на компьютере фрагментами b, c (d)

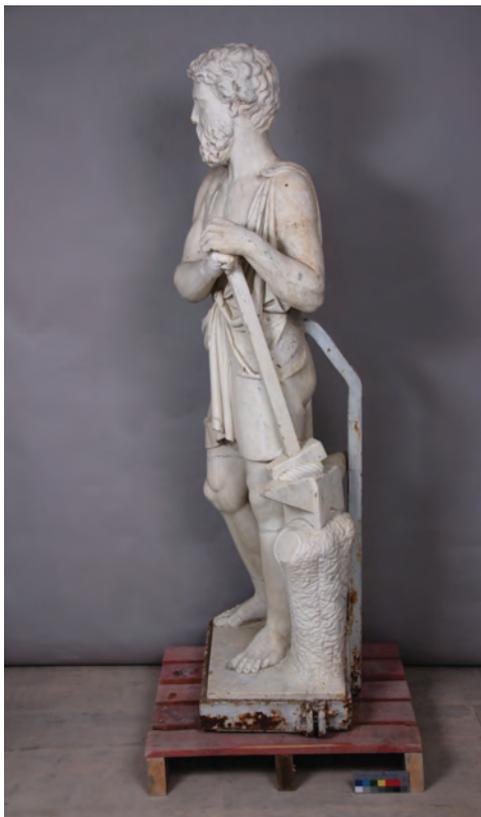
Илл. 118. Вулкан. Мрамор. Неизвестный мастер. Италия, Каррара. 1870. Реставрация. 1946. Разбитая скульптура собрана на каркасе

Fig. 118. Vulcano. Marmo. Ignoto scultore. Italia, Carrara. 1870. Restauro. 1946. Scultura rotta rimontata su carcassa

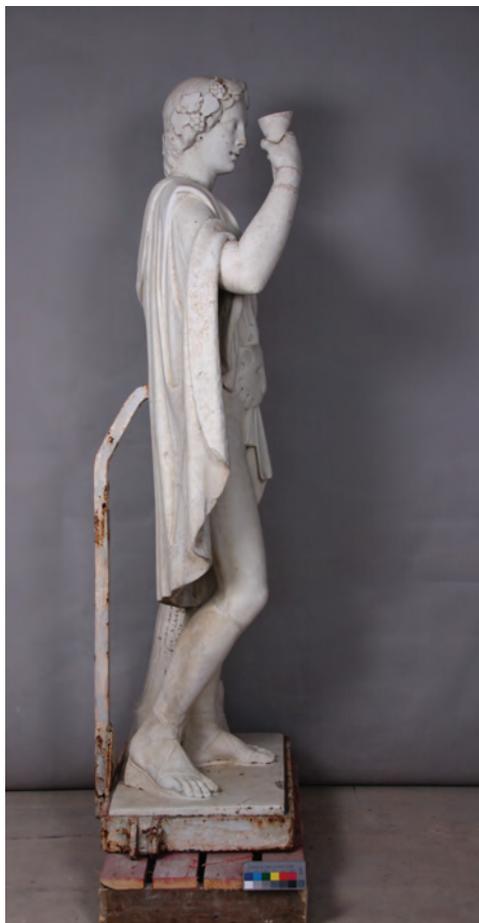
Илл. 119. Вакх. Мрамор. Неизвестный мастер. Италия, Каррара. 1870. Реставрация. 1946. Разбитая скульптура собрана на каркасе

Fig. 119. Bacco. Marmo. Ignoto scultore. Italia, Carrara. 1870. Restauro. 1946. Scultura rotta rimontata su carcassa

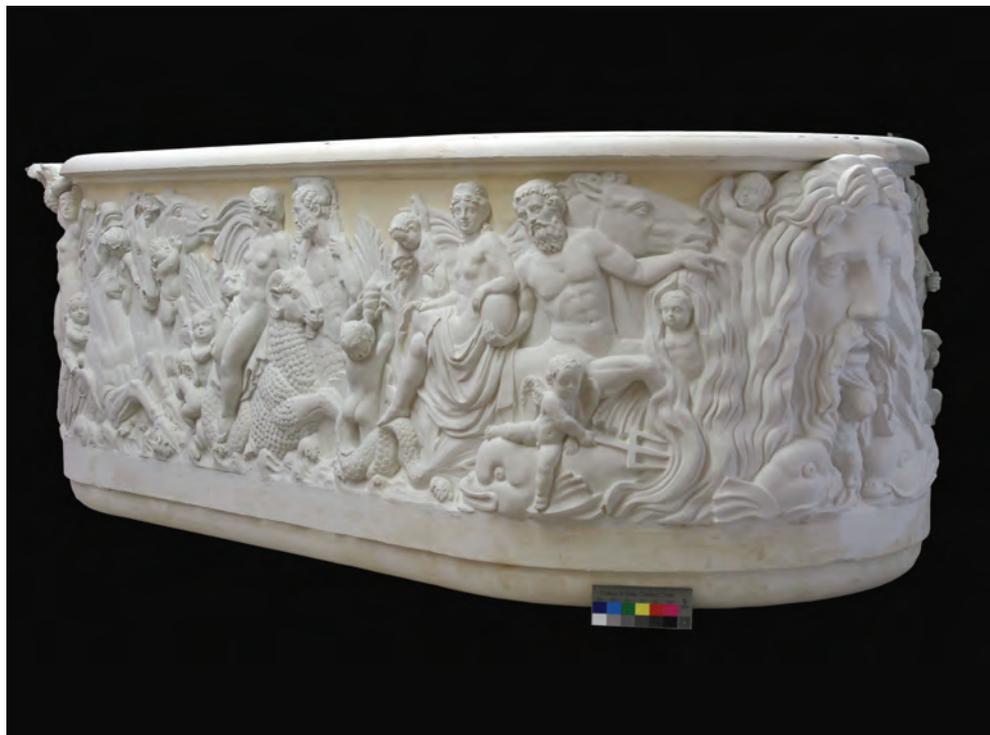
Илл. 120. Ванна с рельефным декором. Искусственный мрамор. Воссоздание мраморного оригинала, выполненного в 1847–1848 годах по модели М.А. Щурупова. Россия, Санкт-Петербург, РМ «Наследие». 2010

Fig. 120. Vasca con ornamento a rilievo. Finto marmo. Riproduzione dell'originale marmoreo prodotto negli anni 1847–1848 su modello di M.A.Schurupov. Russia, San Pietroburgo. Laboratorio di restauro «Naslediye». 2010

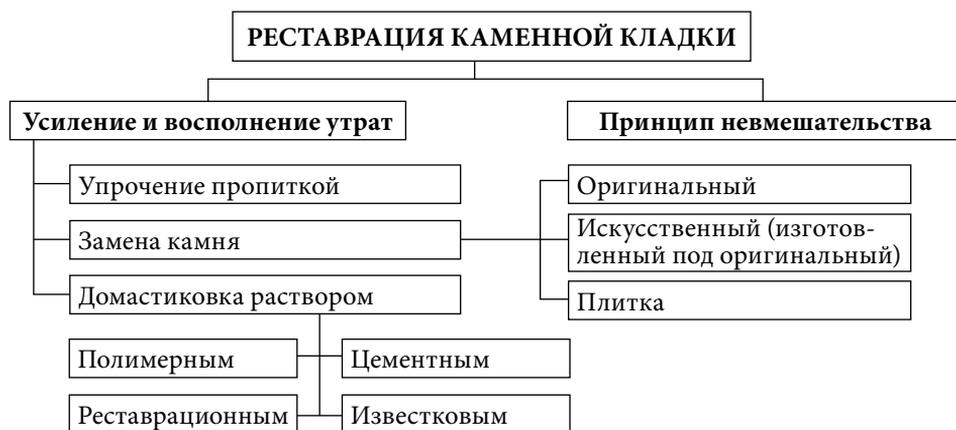
Схема 1. Схематическое представление принципов и способов реставрации каменной и кирпичной кладки
